EKSPERTYZA TECHNICZNA

- OBIEKT:** Budynek klasztoru
ul. Ks. I. J. Skorupki 3, 96-200 Rawa Mazowiecka
działki nr 69/1, 69/2, obręb 0004
- INWESTOR:** Dom Zakonny Zg. Męki Jezusa
Chrystusa oo. Pasjonistów
96-200 Rawa Mazowiecka, ul. Skorupki 3
- OPRACOWAŁ:** mgr inż. Tomasz Jędraszek
upr. bud. nr LOD/1604/POOK/11
- SPRAWDZIŁ:** mgr inż. Andrzej Rog
upr. bud. nr LOD/1281/PWOK/10

Marzec 2023

ZAŁĄCZNIKI FOTOGRAFICZNE DO EKSPERTYZY TECHNICZNEJ BUDYNKU KLASZTORU

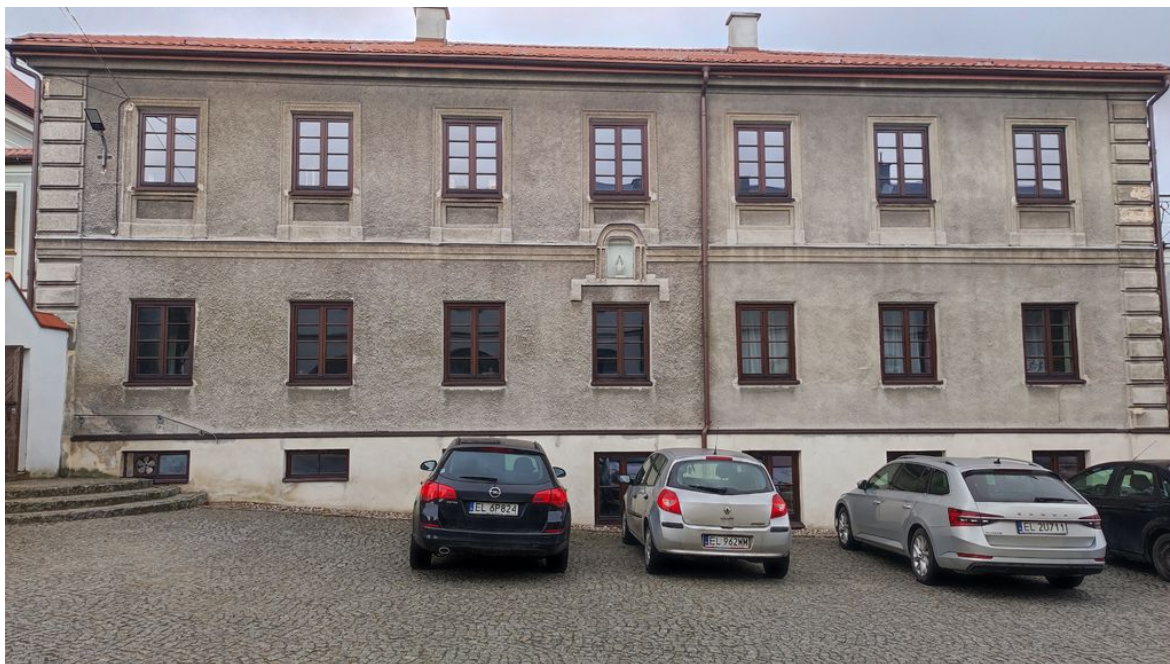
Zdjęcie nr 1

- na ścianach zewnętrznych widoczne liczne zawilgocenia; zdjęcia nr 1-16

Widok na elewację wschodnią; widoczne liczne zawilgocenia i destrukcja boni

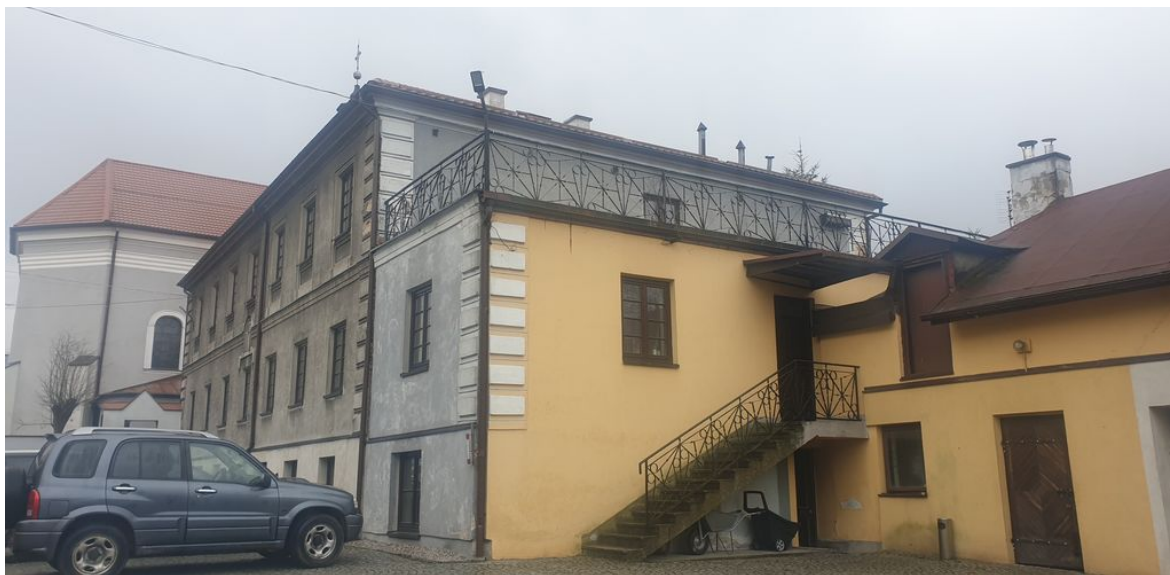
Zdjęcie nr 2

Widok na elewację północną

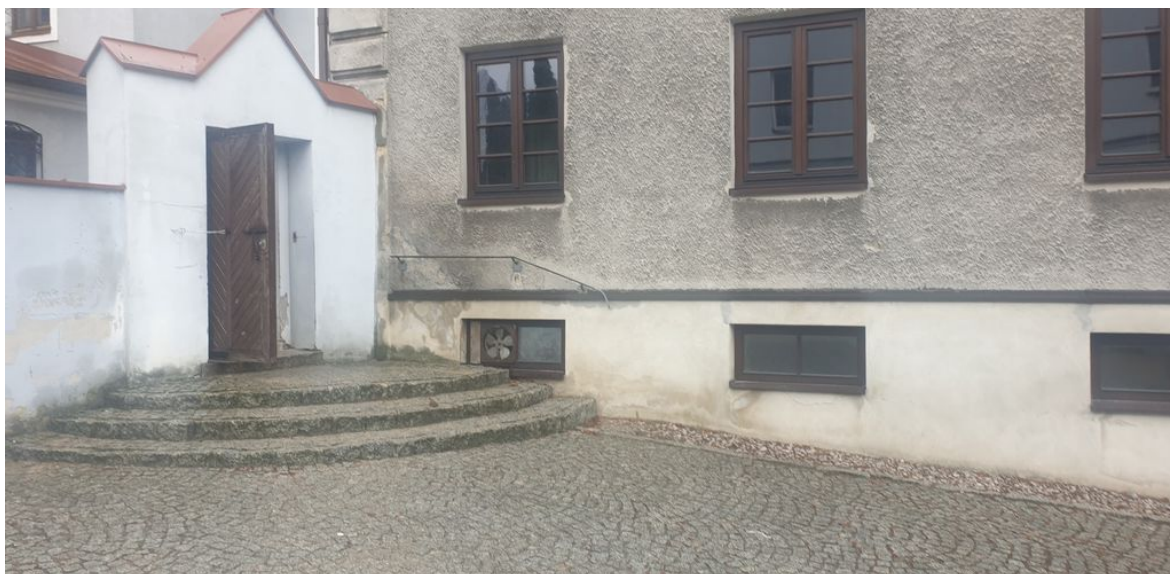
Zdjęcie nr 3

Widok na elewację wschodnią; widoczne liczne zawilgocenia

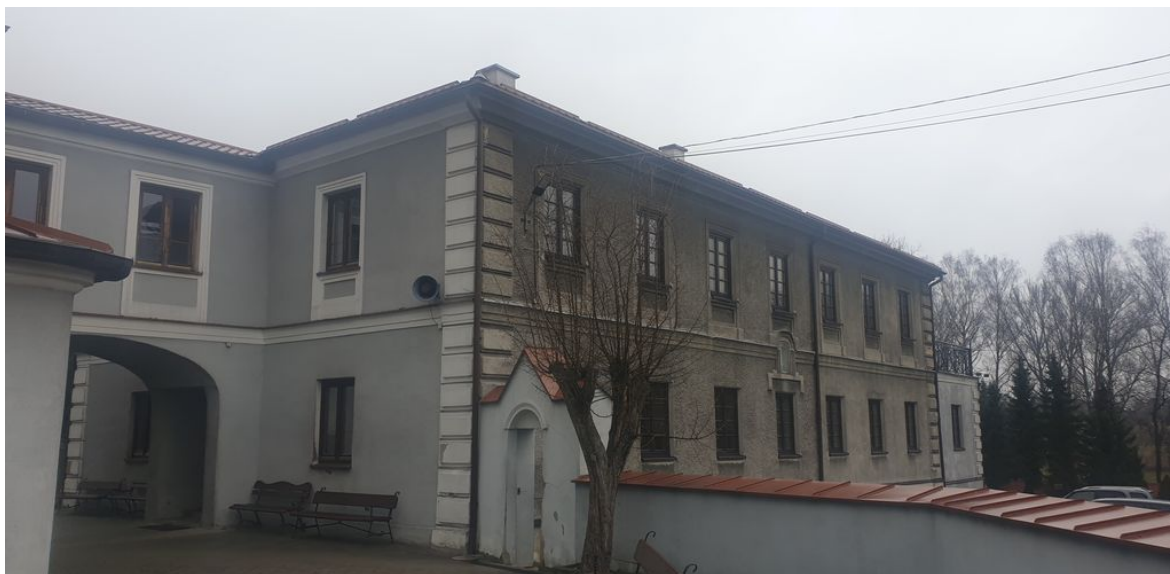
Zdjęcie nr 4

Widok na elewację południową

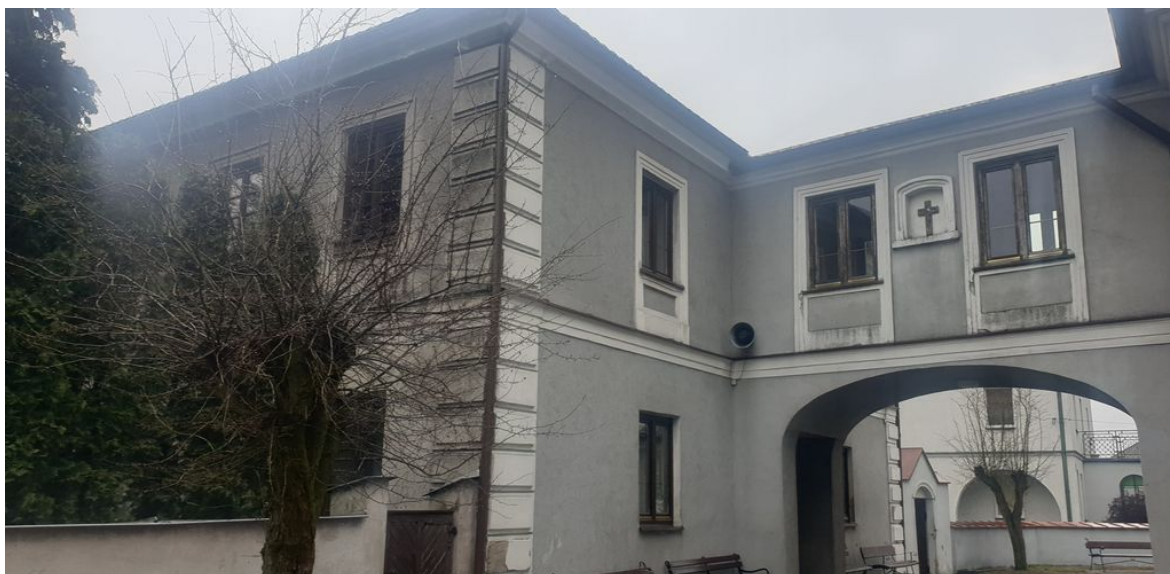
**Zdjęcie nr 5**

Widok na elewację południową; widoczna destrukcja boni oraz destrukcja biologiczna pod oknami łącznika łączącego klasztor z kościołem

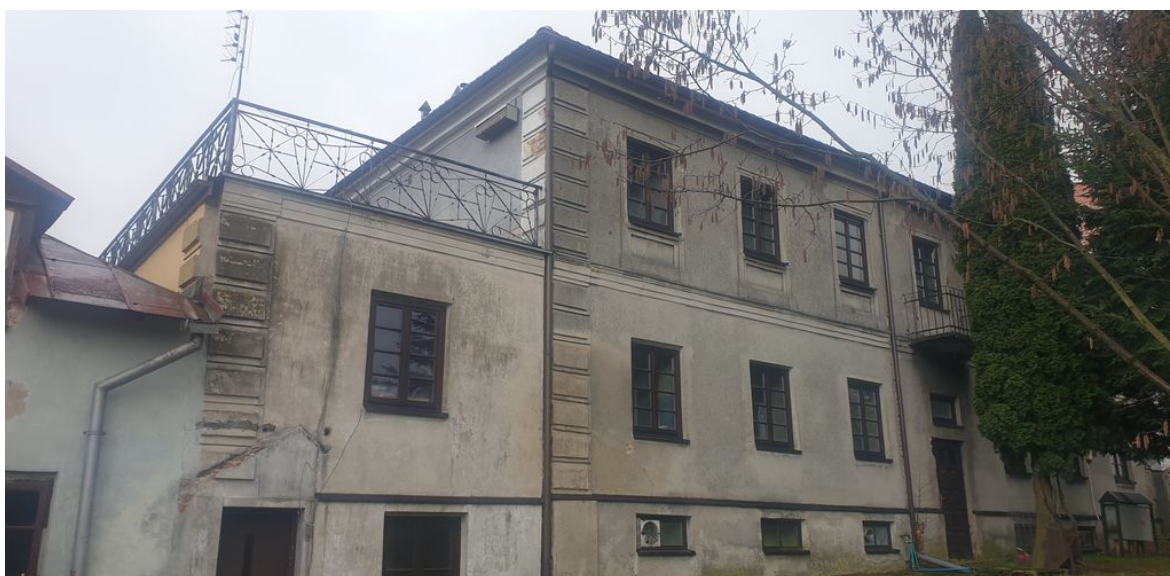
**Zdjęcie nr 6**

- na cokole elewacji zachodniej widoczne porażenia glonami; zdjęcia nr 6, 7, 9, 11, 12, 16, 17
- boniowania uszkodzone, widoczne wykruszenie tynku i cegieł; zdjęcia nr 1, 4, 5, 15, 17, 47, 49
- gzyms koronacyjny oraz gzyms nad parterem uszkodzony; zdjęcie nr 8, 10
- widoczne liczne pęknięcia na ścianach zewnętrznych; 10, 15, 18, 48
- pod schodami zewnętrznymi ściana mocno porażona glonami; zdjęcie nr 34
- na ścianie elewacji zachodniej widoczne wykruszenia tynku i cegieł; zdjęcia nr 7, 11, 12
- ściany na parterze przy wejściu głównym wtórnie otynkowano; zdjęcie nr 35
- na klatce schodowej pomiędzy piwnicą, a parterem widoczne mocne zawilgocenia, wtórne tynkowanie oraz wykruszanie tynku; zdjęcia nr 41, 42
- zauważono liczne pęknięcia ścian wewnętrznych; zdjęcia nr 52, 56,

Widok na elewację zachodnią; widoczne destrukcja biologiczna (grzyb) na ścianie części dobudowywanej; na cokole zauważono porażenia glonami

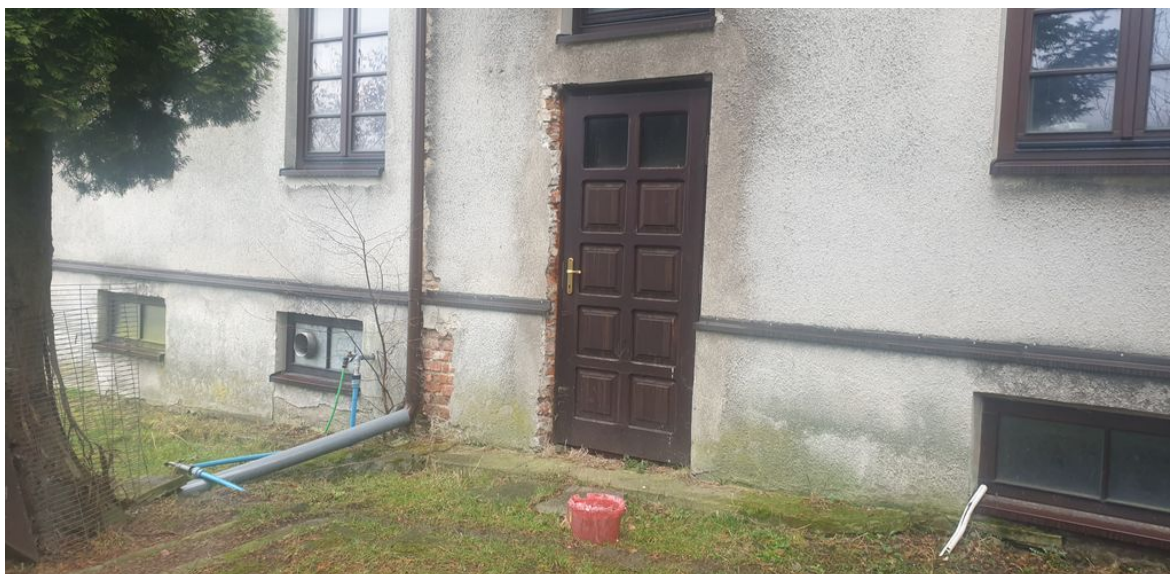
**Zdjęcie nr 7**

Widok na elewację zachodnią; widoczne porażenia glonami na cokole oraz zawilgocenia pod parapetami okien oraz gzymsem cokołu; przy drzwiach i rurze spustowej brak tynku, widoczne wykruszanie cegieł;

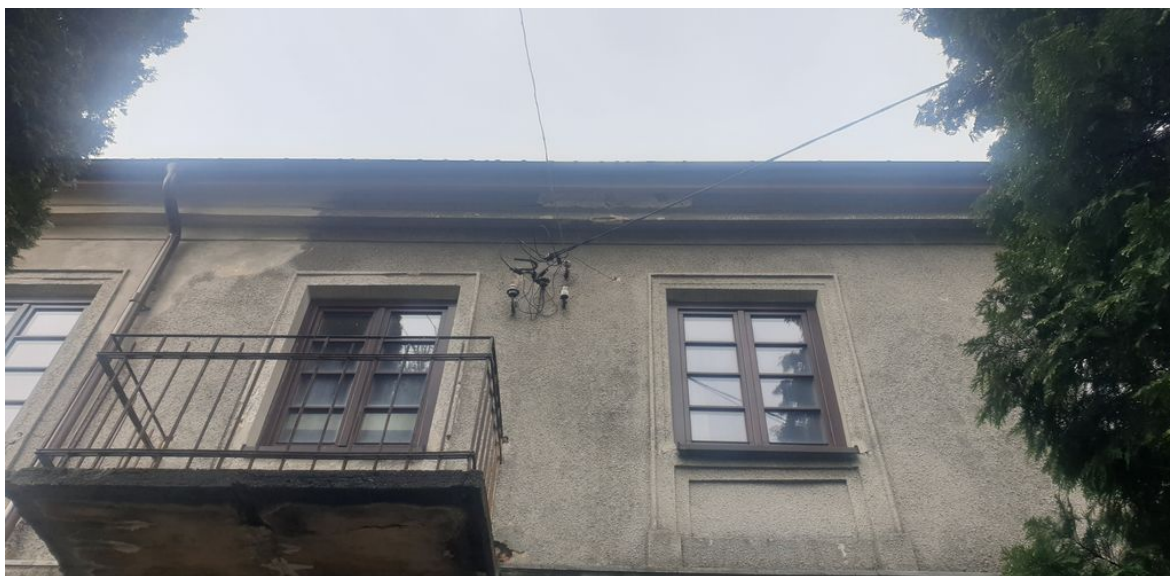
**Zdjęcie nr 8**

Widok na elewację zachodnią; widok na balkon nad drzwiami, zauważono ubytki w tynku, destrukcję gzymsu koronacyjnego oraz zawilgocenia ściany

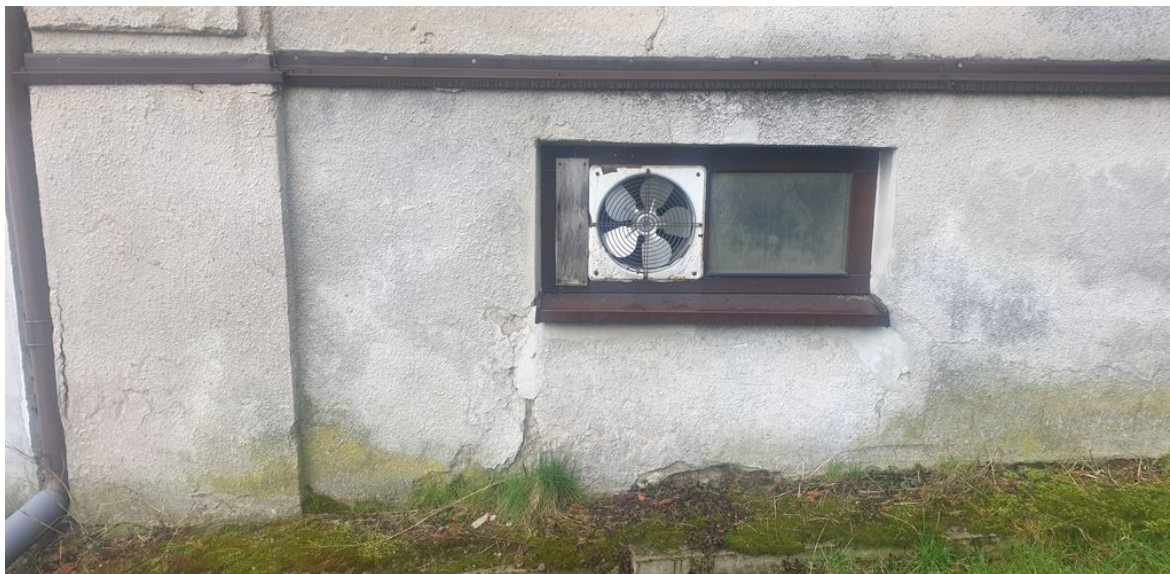
Zdjęcie nr 9

Widok na elewację zachodnią; widoczne porażenia glonami przy ziemi

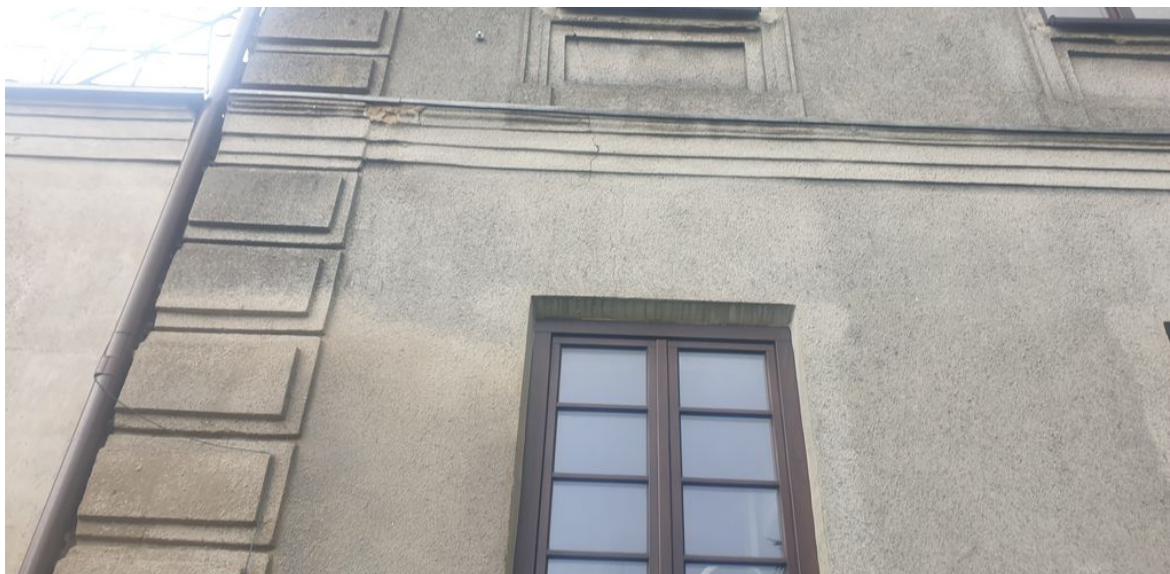
Zdjęcie nr 10

Widok na elewację zachodnią; widoczne zawilgocenia ściany, destrukcja gzymsu oraz pionowe pęknięcie od okna parteru do okna piętra

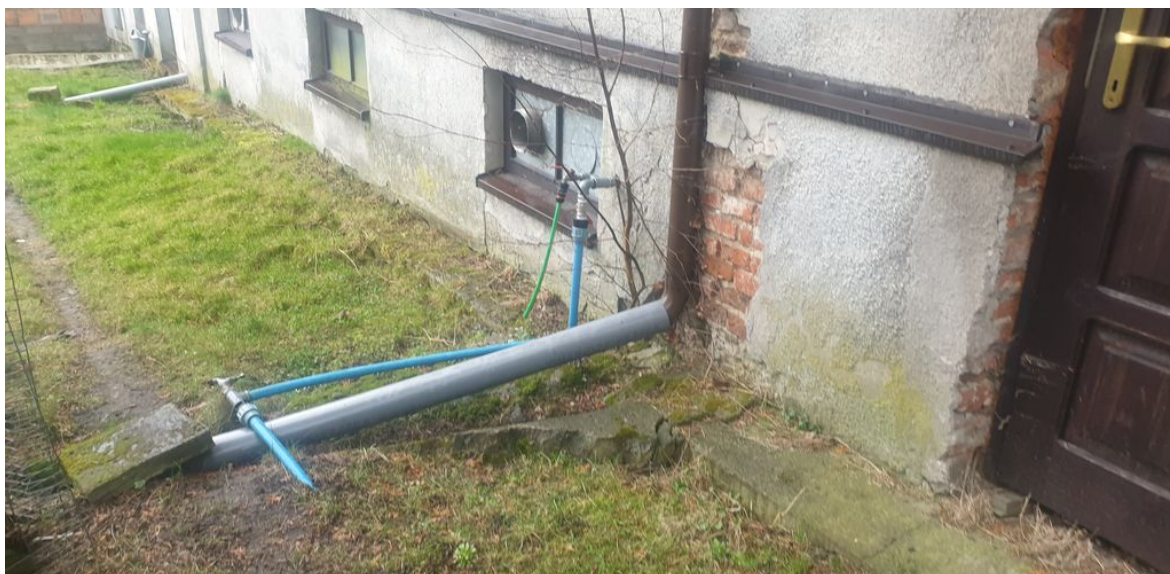
Zdjęcie nr 11

Widok na elewację zachodnią; widok na odwodnienie; widoczne porażenia glonami oraz miejscową destrukcję ściany

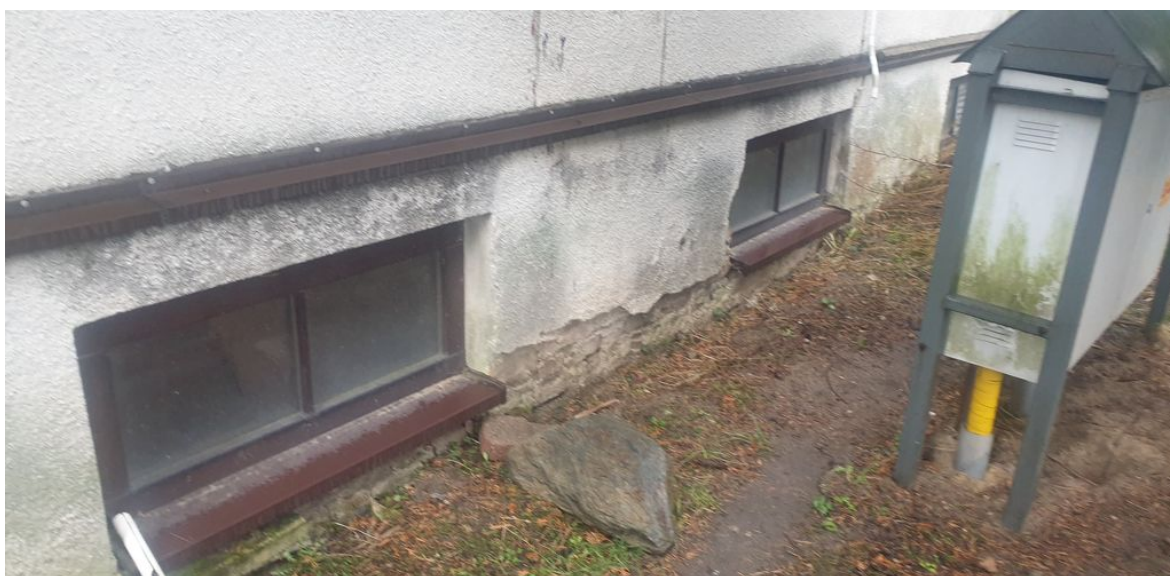
Zdjęcie nr 12

Widok na elewację zachodnią; widoczne zawilgoczenia ściany, a także destrukcję ściany przy ziemi

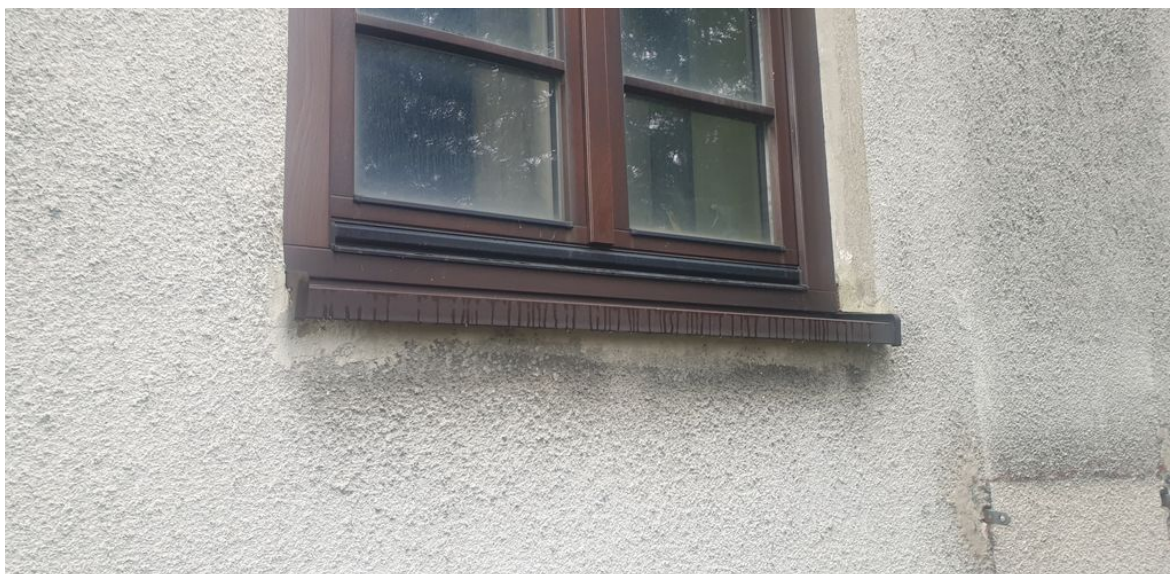
Zdjęcie nr 13

Zbliżenie na zawilgocenie pod parapetem okna

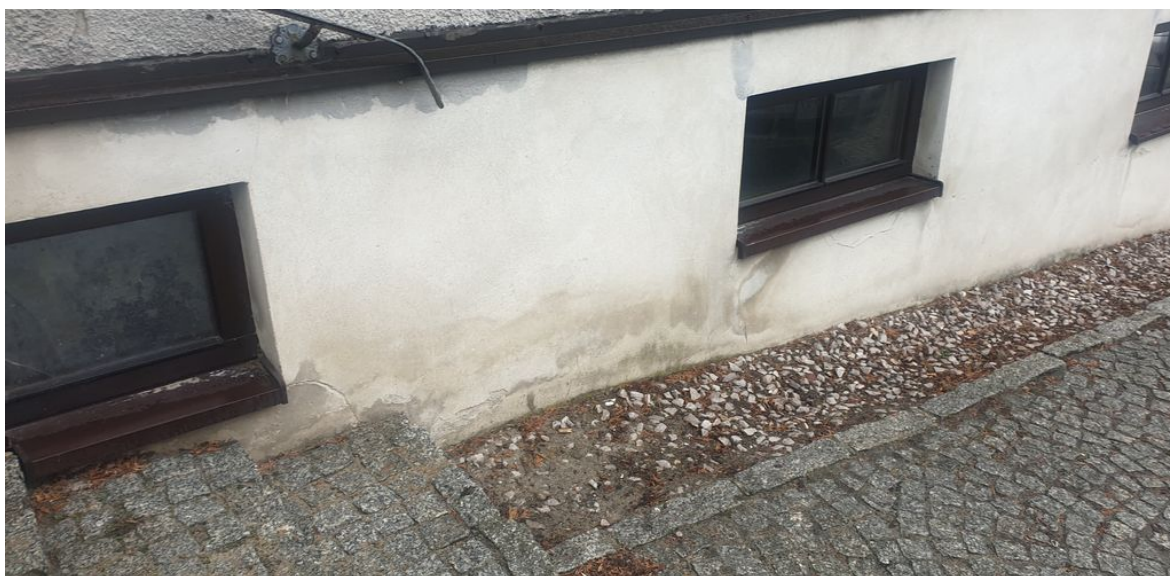
Zdjęcie nr 14

Widok na opaskę żwirową od strony elewacji wschodniej

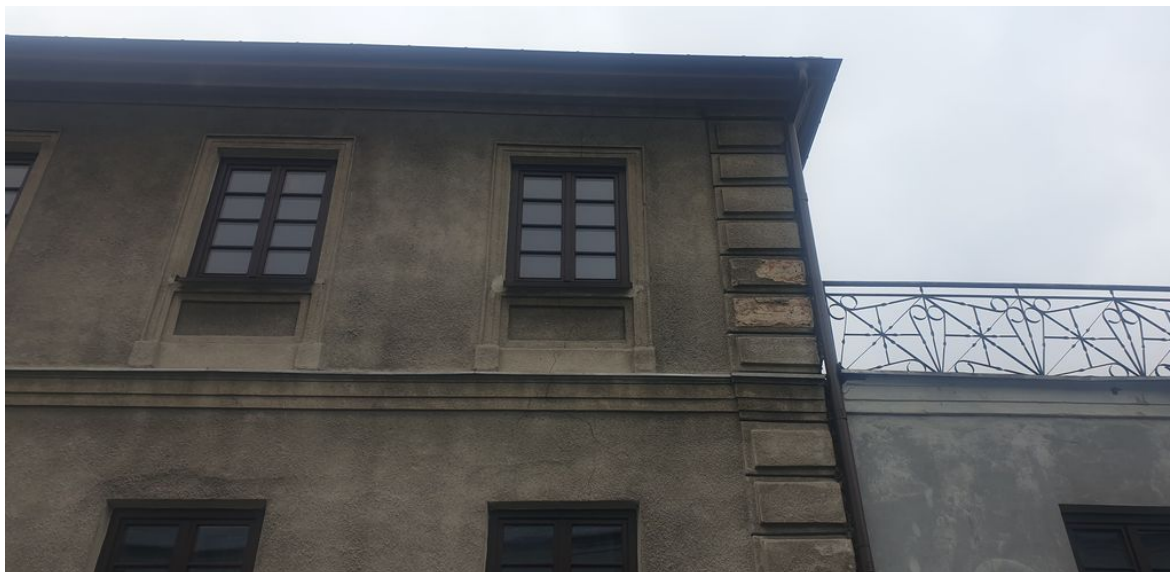
Zdjęcie nr 15

Widok na elewację wschodnią; widoczna destrukcja boni oraz pionowe pęknięcie od okna parteru do okna piętra

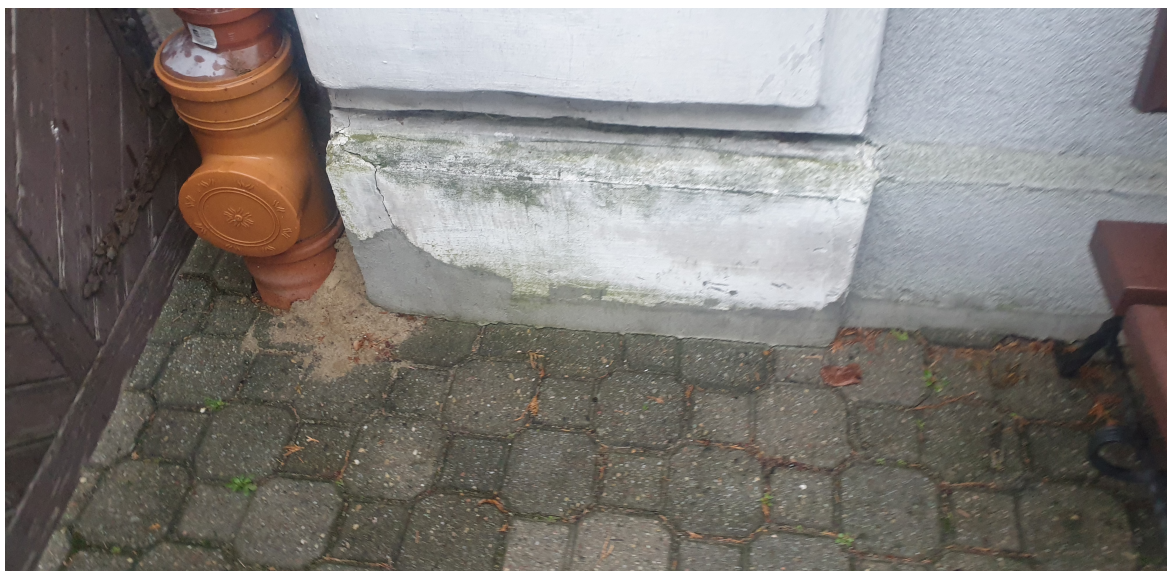
Zdjęcie nr 16

Zbliżenie na cokół elewacji południowej; widoczna destrukcja biologiczna (grzyb) oraz porażenie glonami

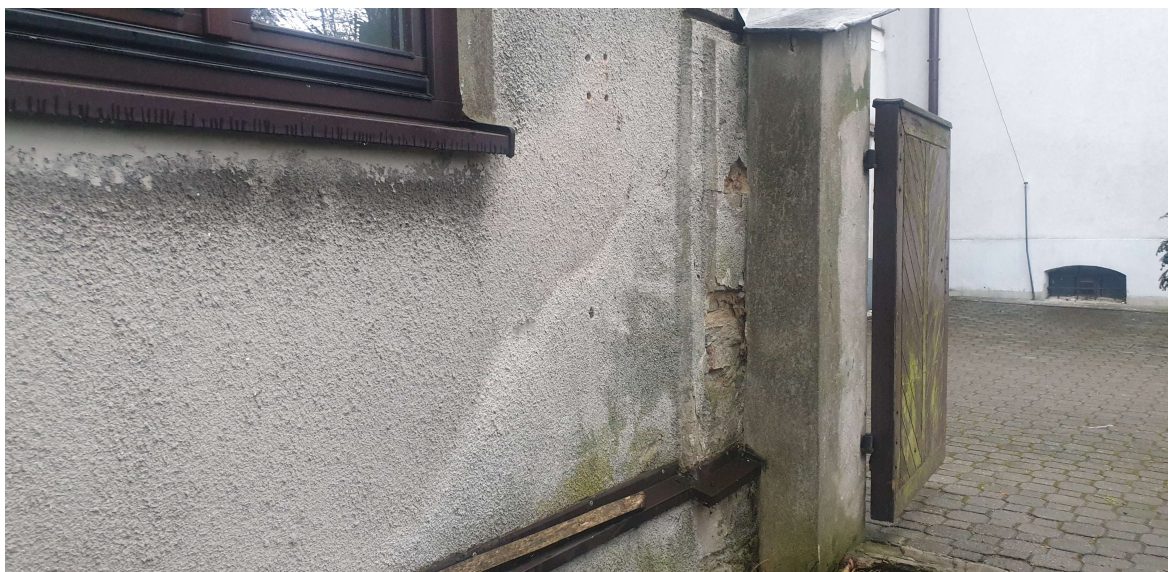
Zdjęcie nr 17

Elewacja zachodnia; widoczna destrukcja ściany na łączeniu klasztoru z murem zewnętrznym; zauważono porażeniami glonami oraz zawilgocenia

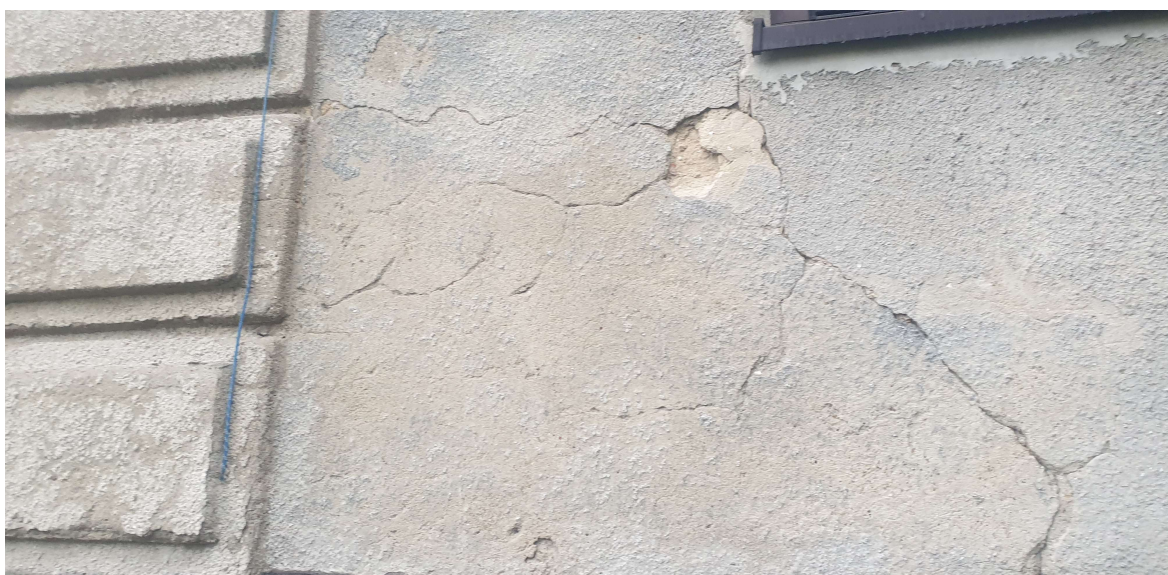
Zdjęcie nr 18

Zbliżenie wykruszenie tynku i pęknięcia

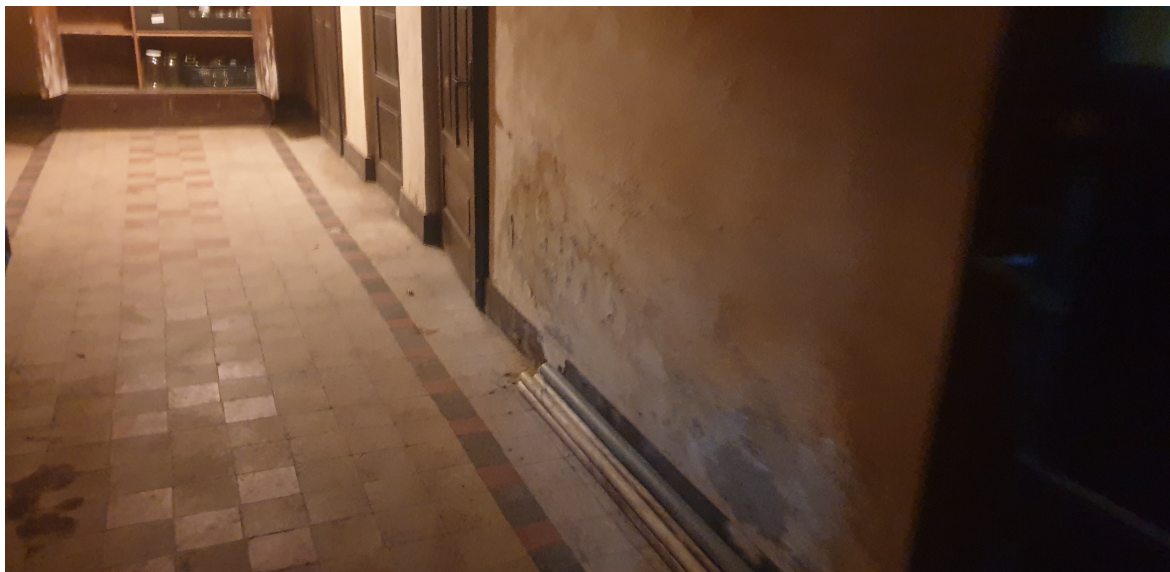
Zdjęcie nr 19

Piwnica; widoczne odspajanie tynku na ścianach korytarza

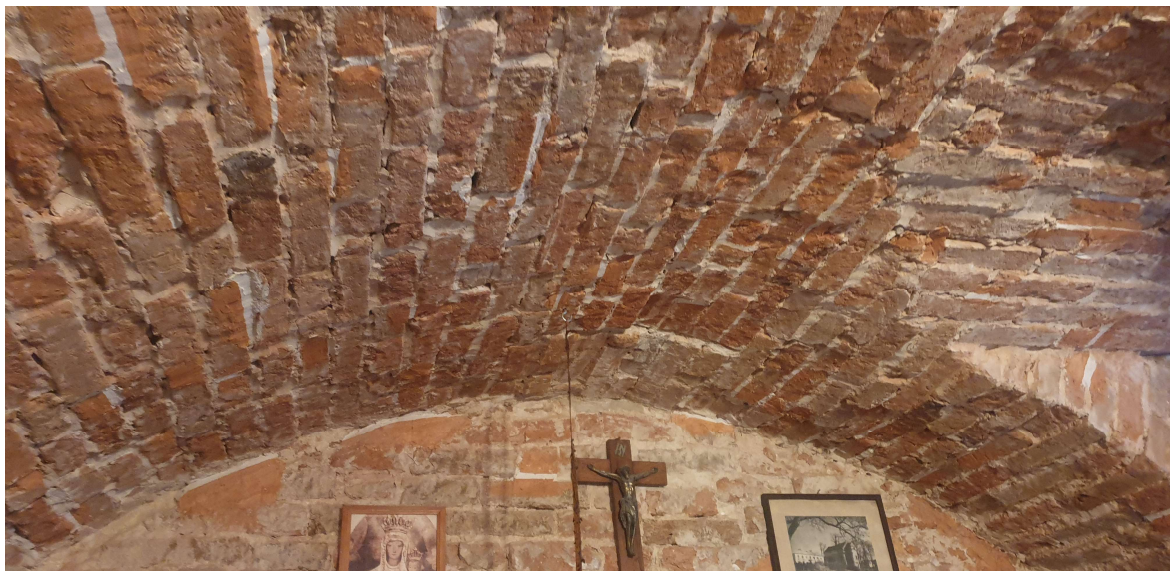
Zdjęcie nr 20

Piwnica; widok na sklepienie kolebkowe; widoczne ubytki w fudze i wysolenia

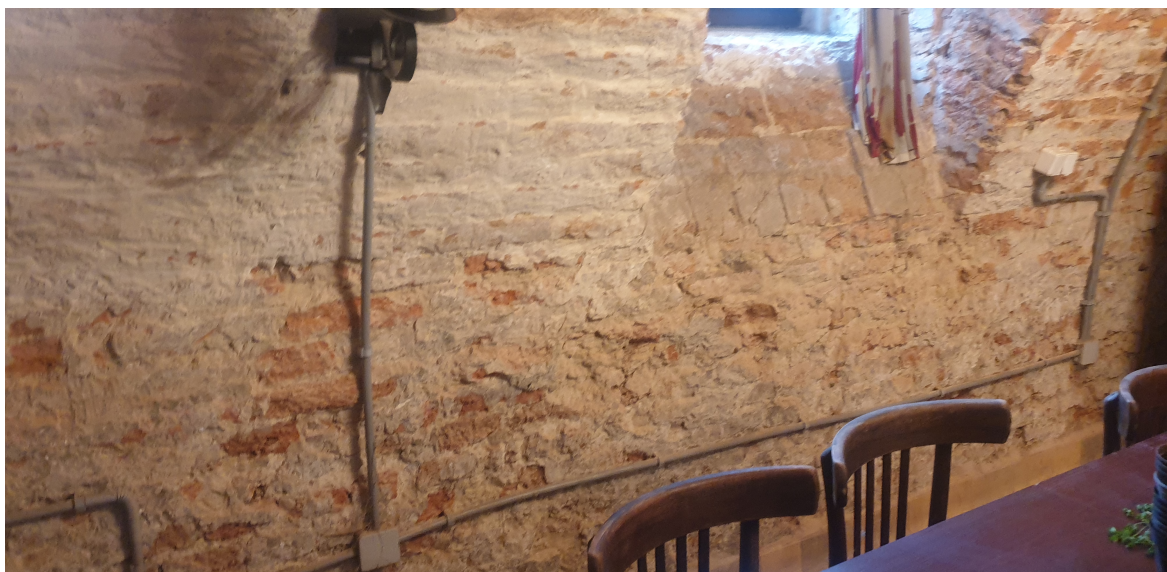
Zdjęcie nr 21

Piwnica; stan ściany fundamentowej

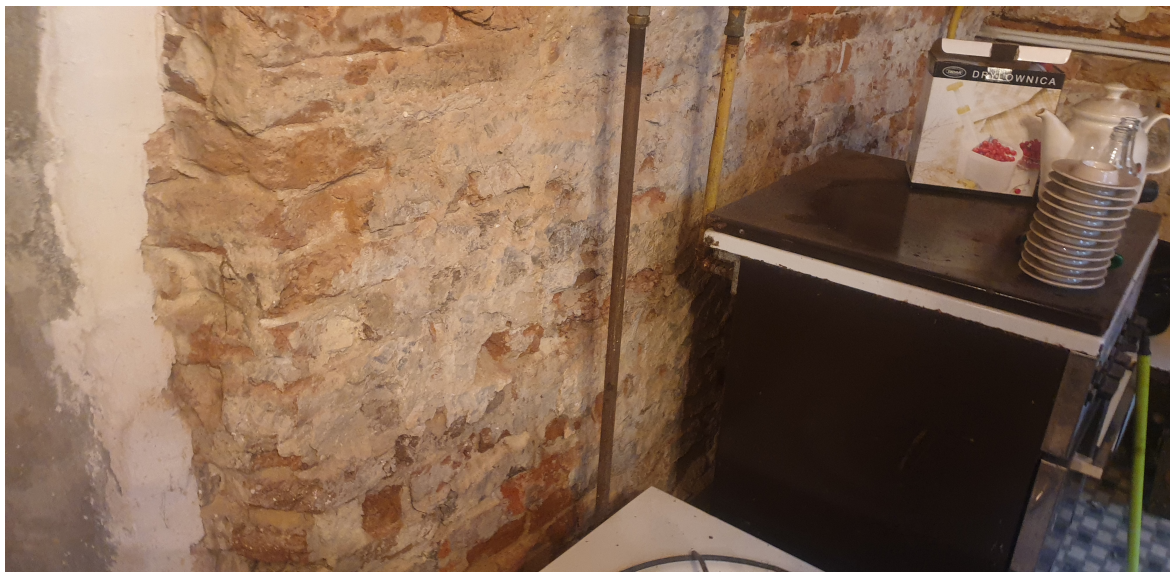
Zdjęcie nr 23

Piwnica; stan ściany wewnętrznej w piwnicy; widoczne wysolenia

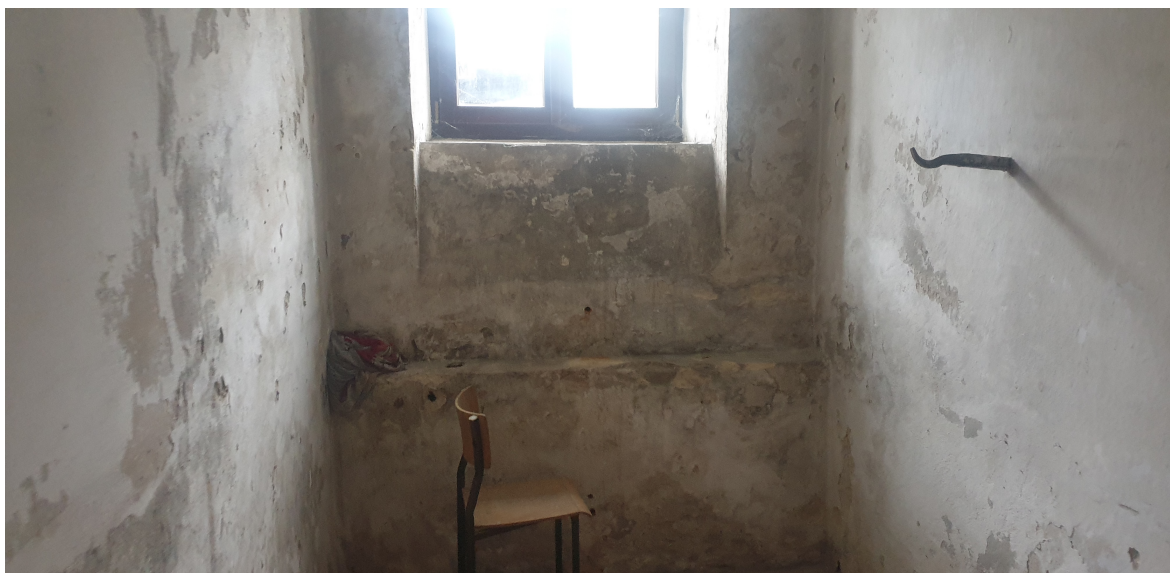
Zdjęcie nr 24

Piwnica; widoczna destrukcja biologiczna (grzyb) oraz odspajanie tynku

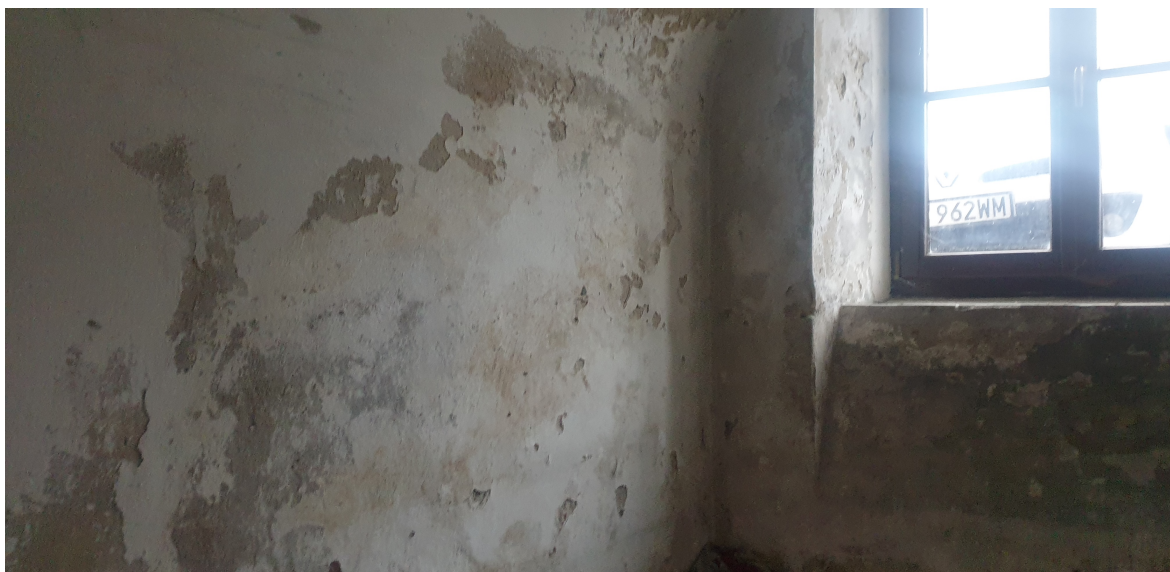
Zdjęcie nr 25

Piwnica; widoczna destrukcja biologiczna (grzyb) oraz odspajanie tynku

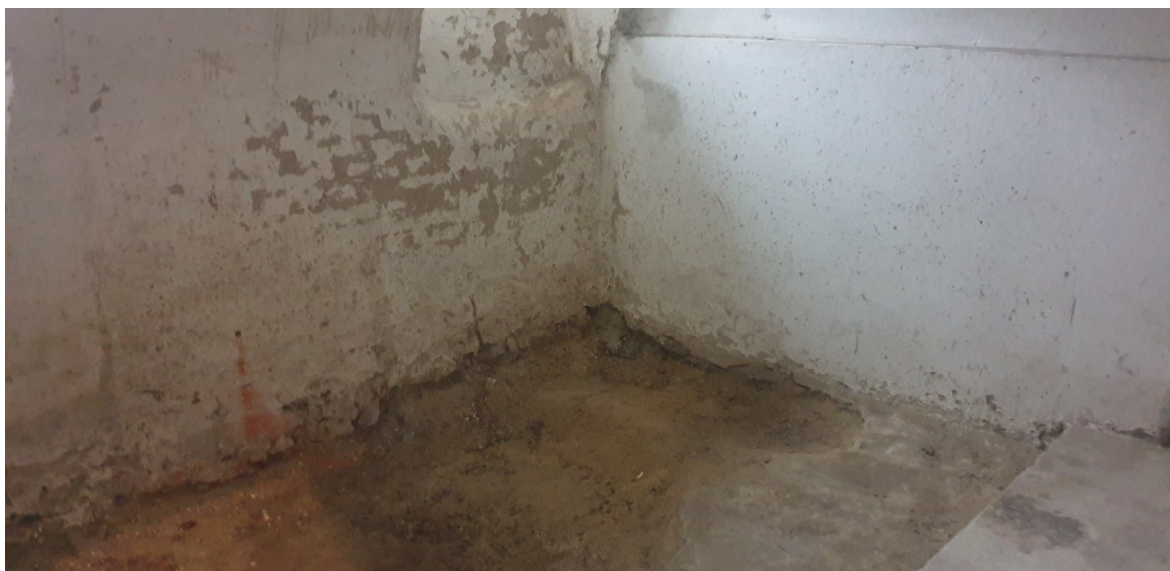
Zdjęcie nr 26

Piwnica; widoczne zawilgocenia; brak fragmentu podłogi

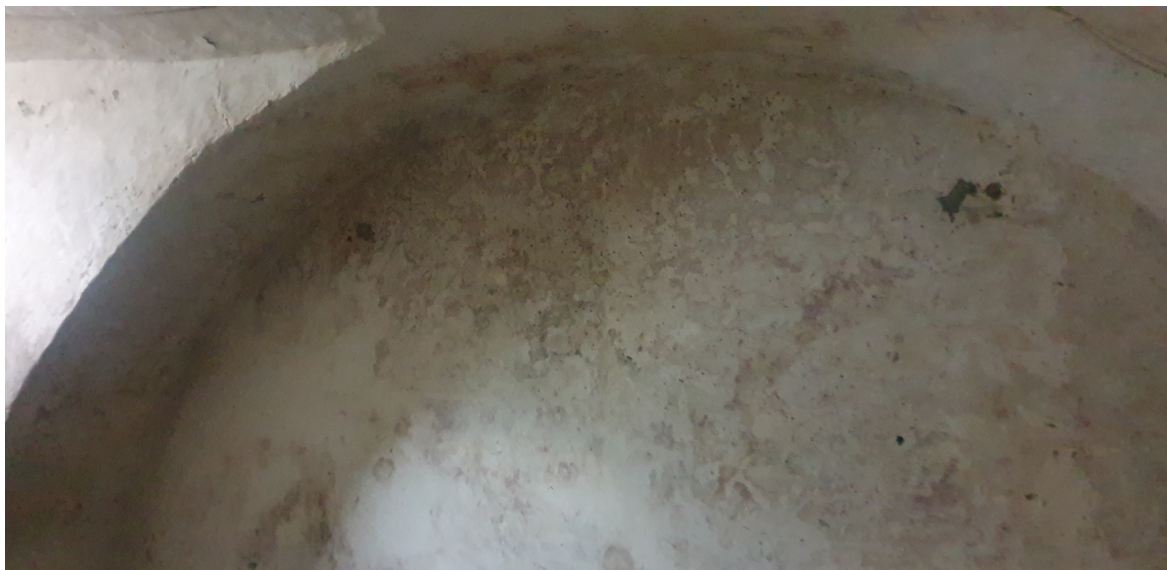
Zdjęcie nr 27

Piwnica; widoczna destrukcja biologiczna (grzyb)

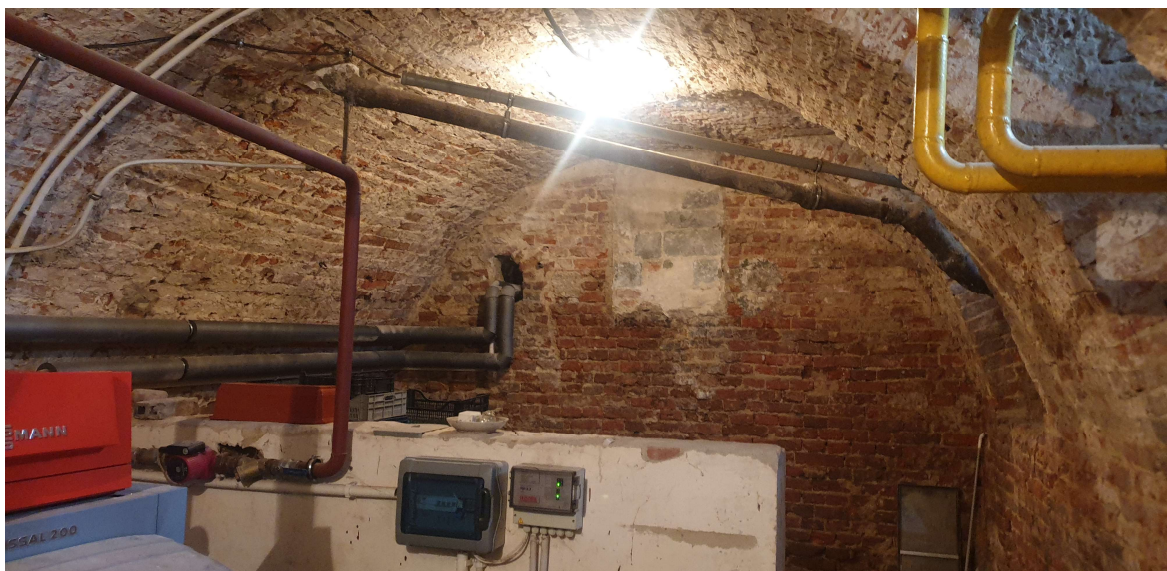
Zdjęcie nr 28

Piwnica, kotłownia; widoczne wysolenia na ścianach oraz zawilgocenia; zauważono wykruszenia cegieł i ubytki w fugach

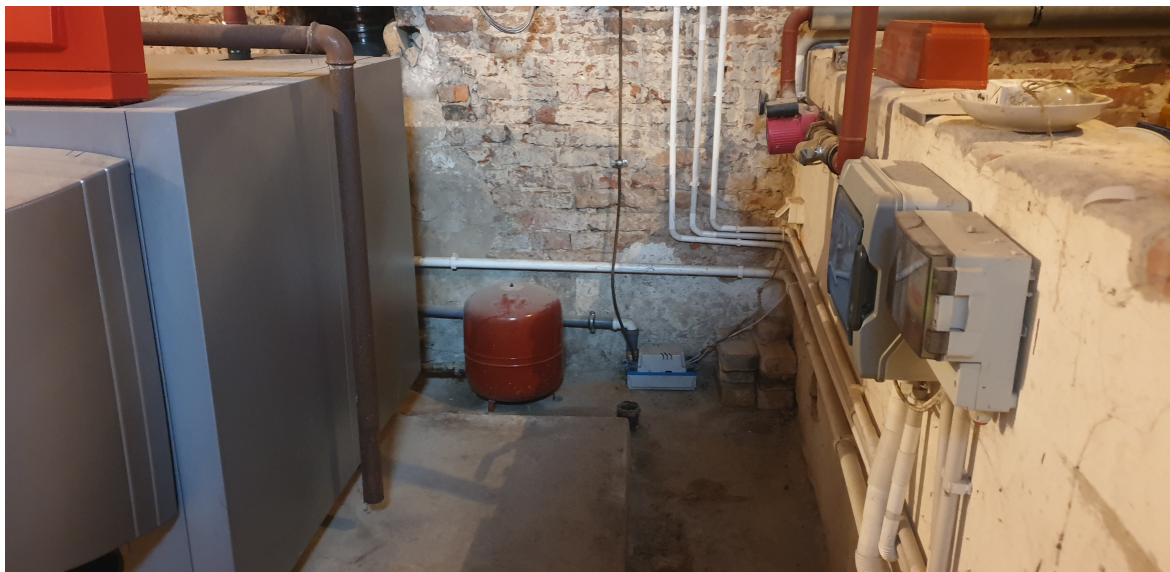
Zdjęcie nr 29

Piwnica, kotłownia; widoczne wysolenia na ścianach oraz zawilgocenia; zauważono wykruszenia cegieł i ubytki w fugach

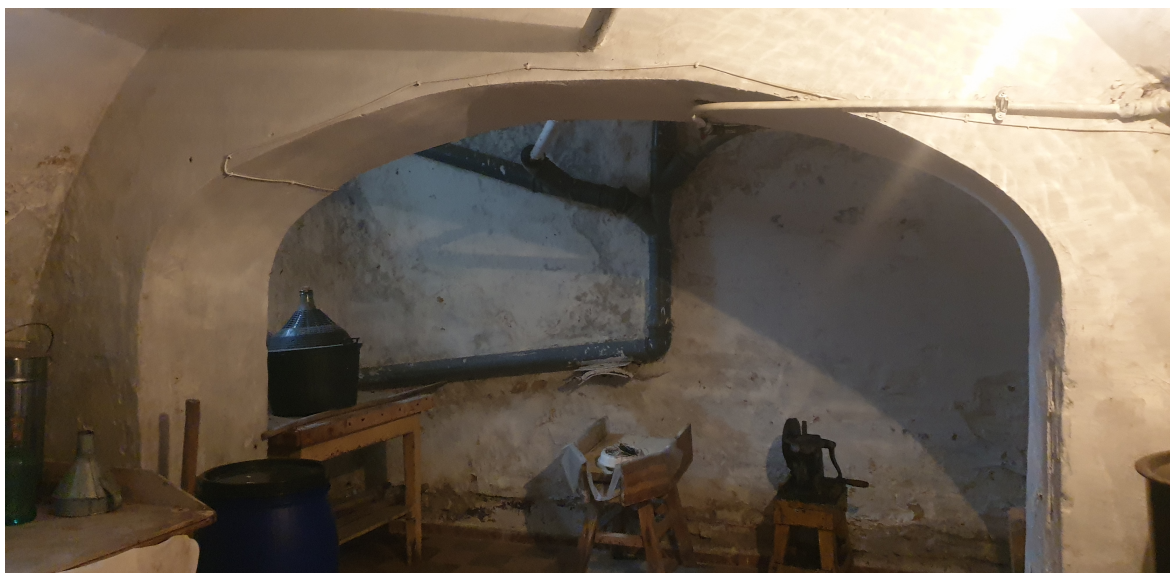
Zdjęcie nr 30

Piwnica; widoczne zawilgocenia ścian

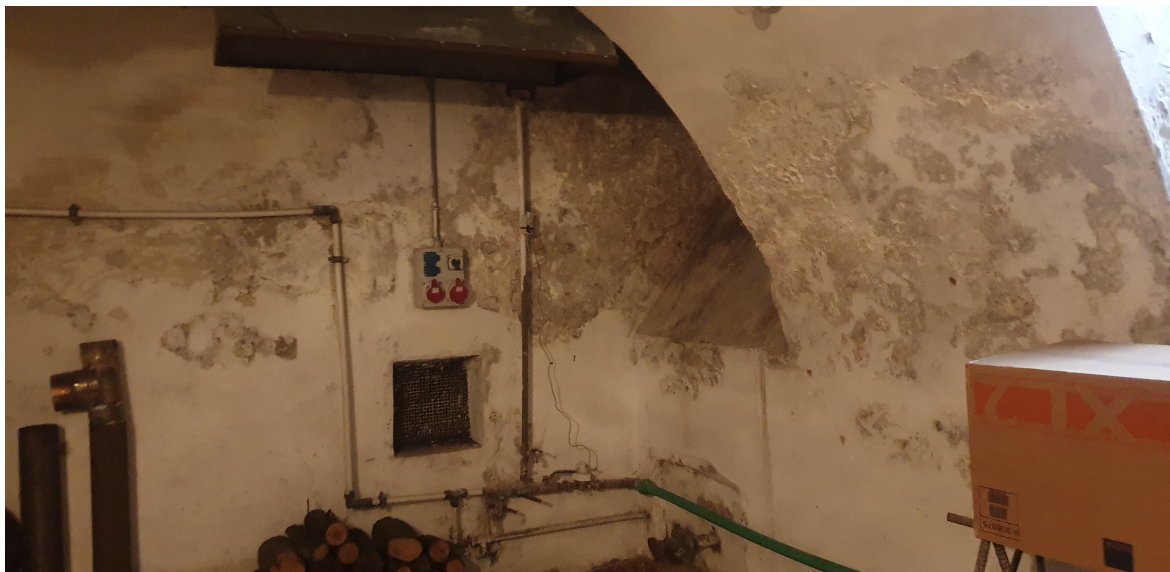
Zdjęcie nr 31

Piwnica; widoczna destrukcja biologiczna (grzyb)

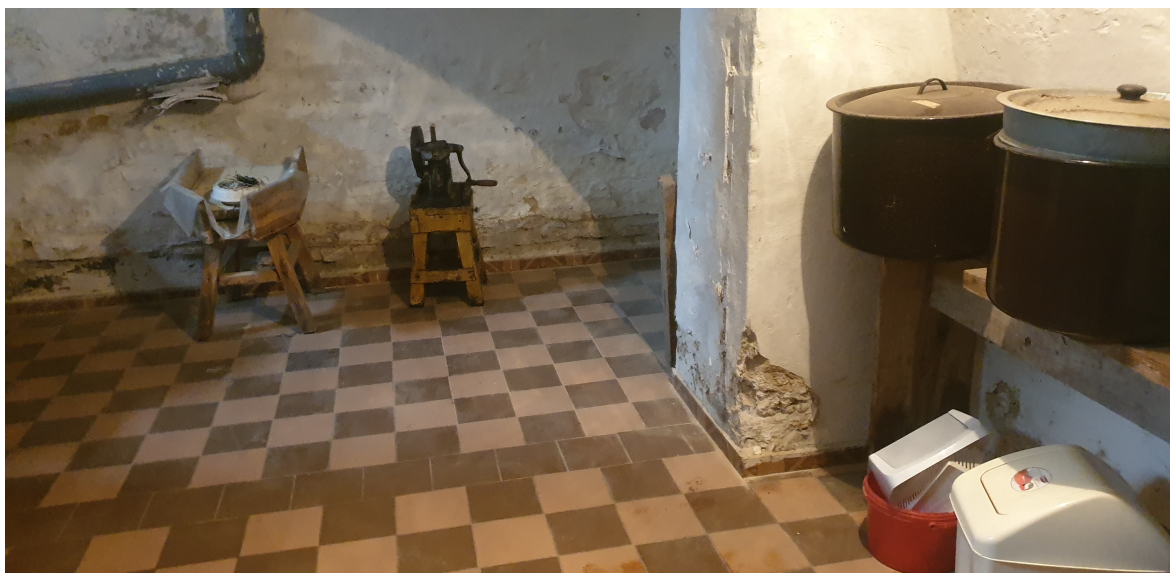
Zdjęcie nr 32

Piwnica; przy podłodze widoczna destrukcja ścian, wykruszanie cegieł

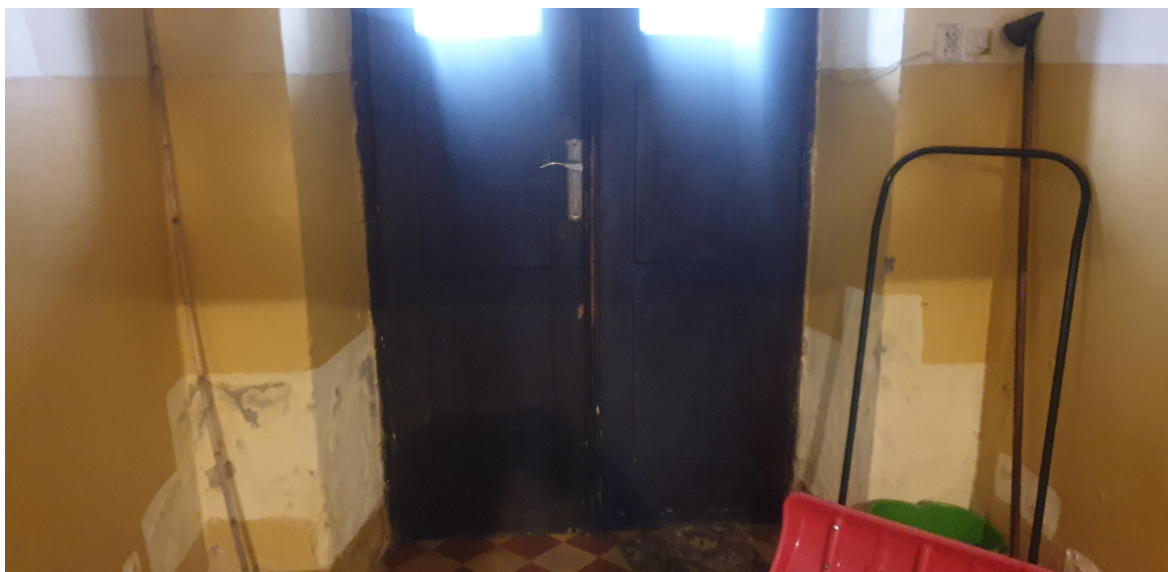
Zdjęcie nr 35

Parter; widoczne wtórne tynkowanie ścian
