EKSPERTYZA TECHNICZNA

- OBIEKT:** Budynek klasztoru
ul. Ks. I. J. Skorupki 3, 96-200 Rawa Mazowiecka
działki nr 69/1, 69/2, obręb 0004
- INWESTOR:** Dom Zakonny Zg. Męki Jezusa
Chrystusa oo. Pasjonistów
96-200 Rawa Mazowiecka, ul. Skorupki 3
- OPRACOWAŁ:** mgr inż. Tomasz Jędraszek
upr. bud. nr LOD/1604/POOK/11
- SPRAWDZIŁ:** mgr inż. Andrzej Rog
upr. bud. nr LOD/1281/PWOK/10

Marzec 2023

ZAŁĄCZNIKI FOTOGRAFICZNE DO EKSPERTYZY TECHNICZNEJ BUDYNKU KLASZTORU

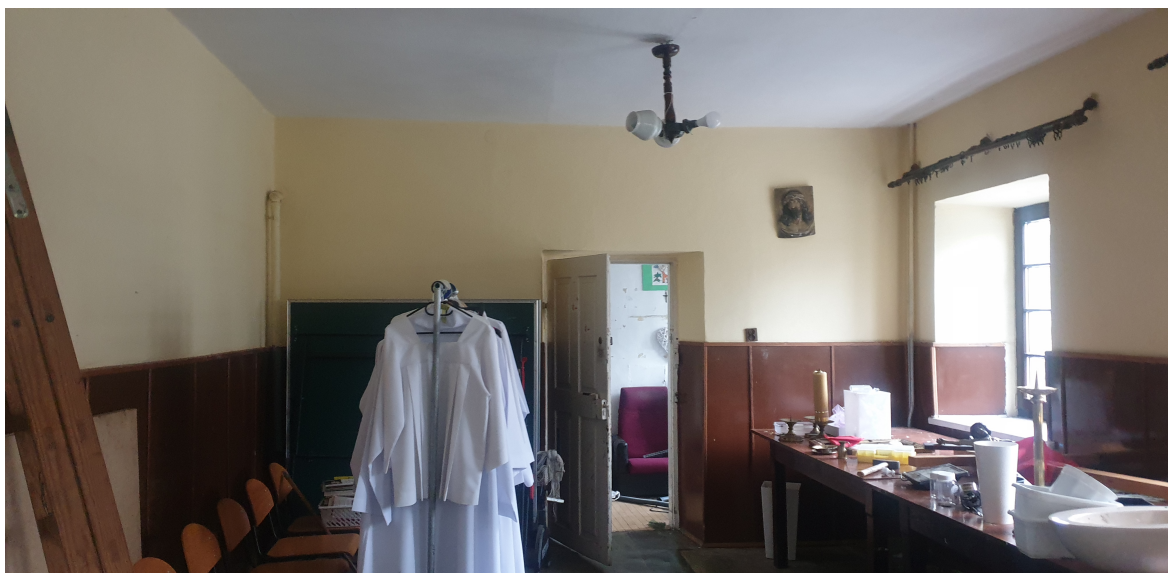
Zdjęcie nr 36

Parter; stan jednego z pomieszczeń parteru

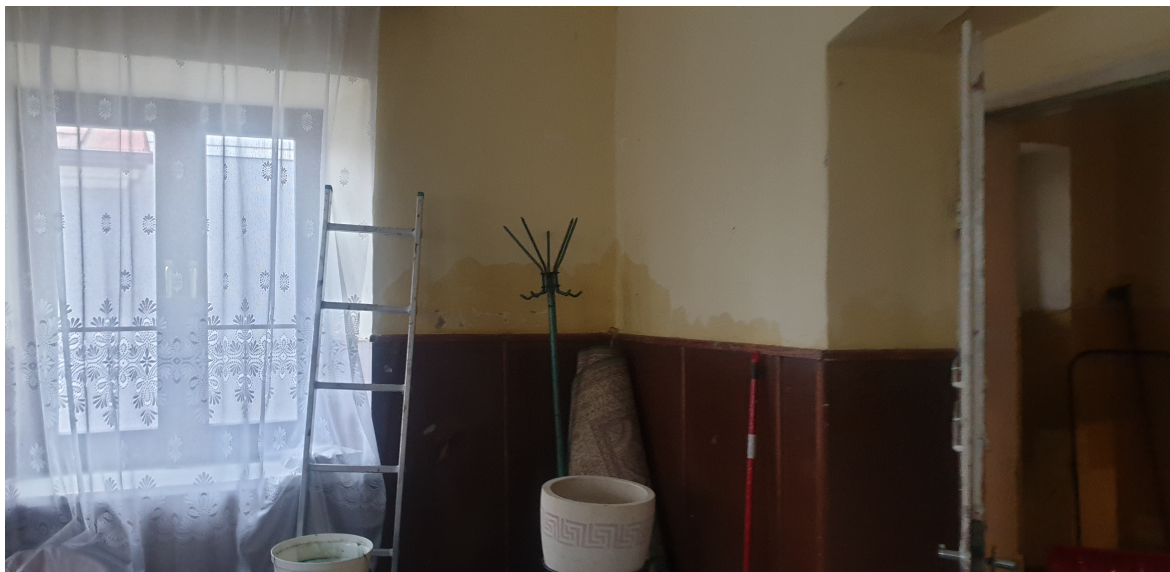
Zdjęcie nr 39

Parter; widok na pomieszczenie parteru

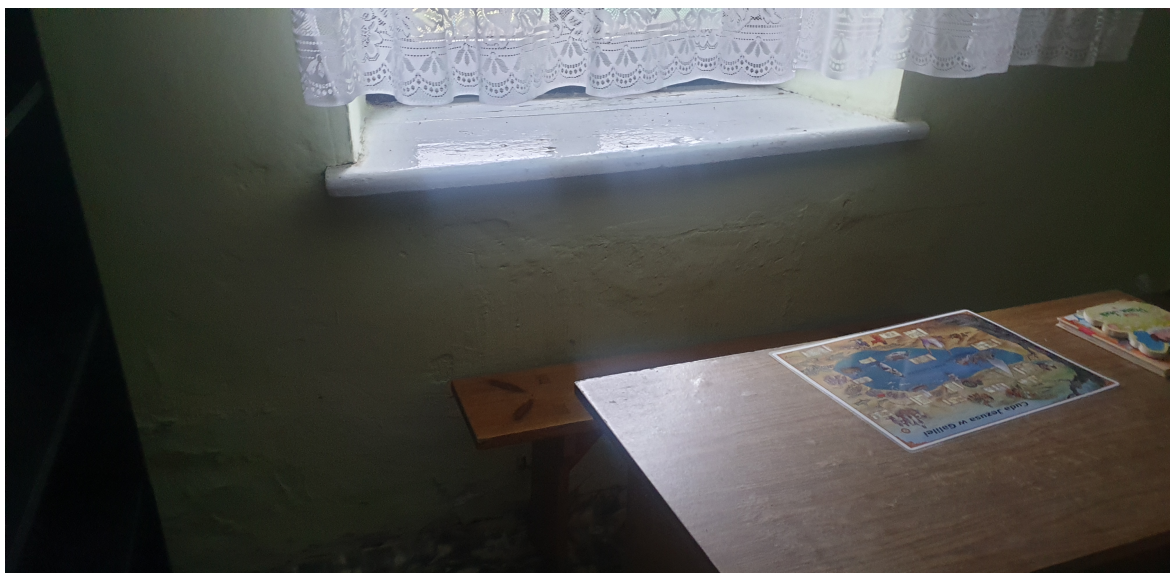
Zdjęcie nr 40

Parter; pod oknem prawdopodobnie wtórnie tynkowano i malowano ścianę

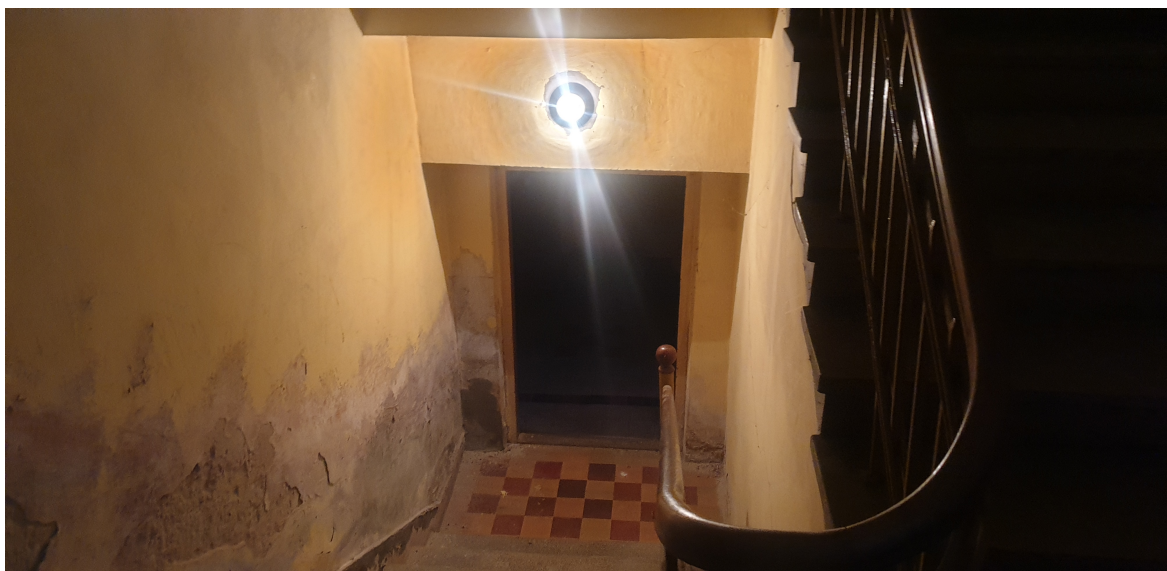
Zdjęcie nr 42

Klatka schodowa; widoczne zawilgocenia, wykruszanie tynku oraz wtórne tynkowanie

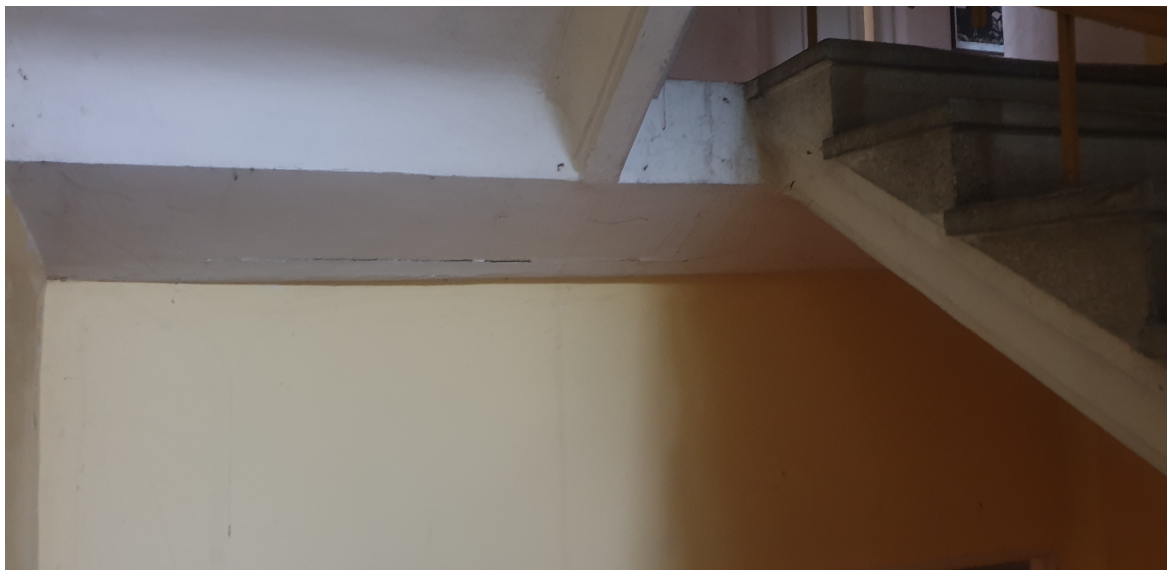
Zdjęcie nr 43

Klatka schodowa; widoczne odspajanie spocznika od stropu

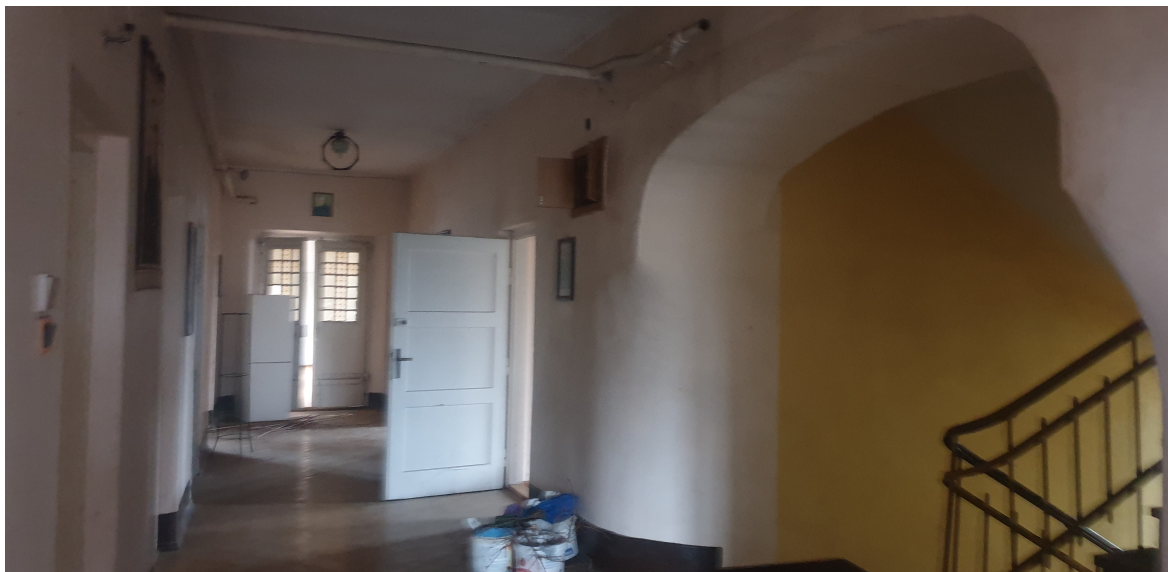
Zdjęcie nr 45

Piętro; stan korytarza

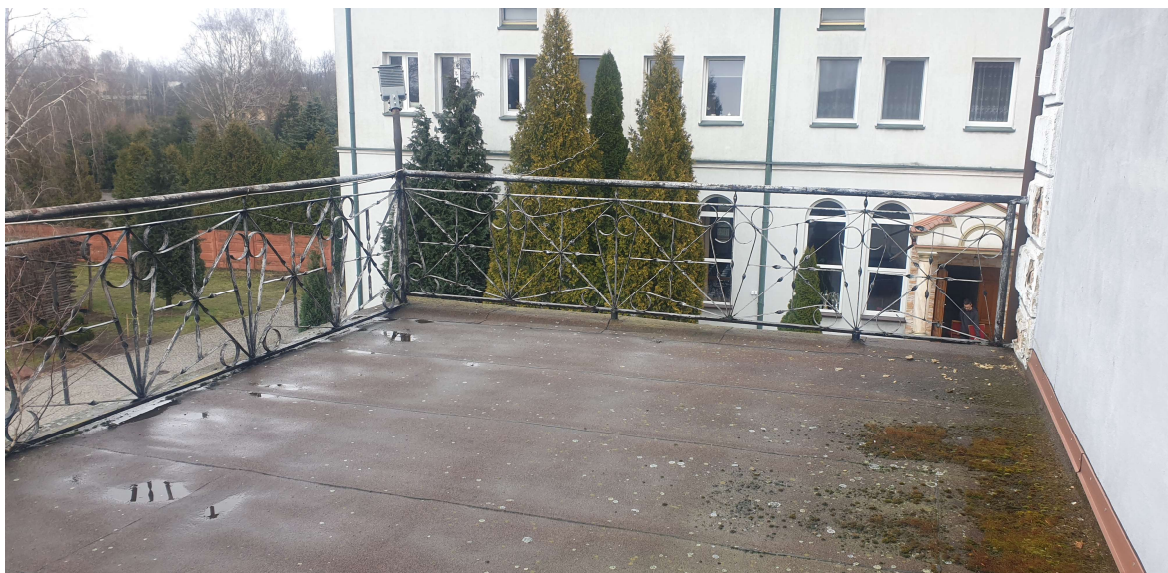
Zdjęcie nr 46

Piętro, taras nad częścią dobudowaną; widoczna roślinność rosnąca na tarasie oraz kałuże wody pod deszczu – niewłaściwe ukształtowanie warstwy spadkowej

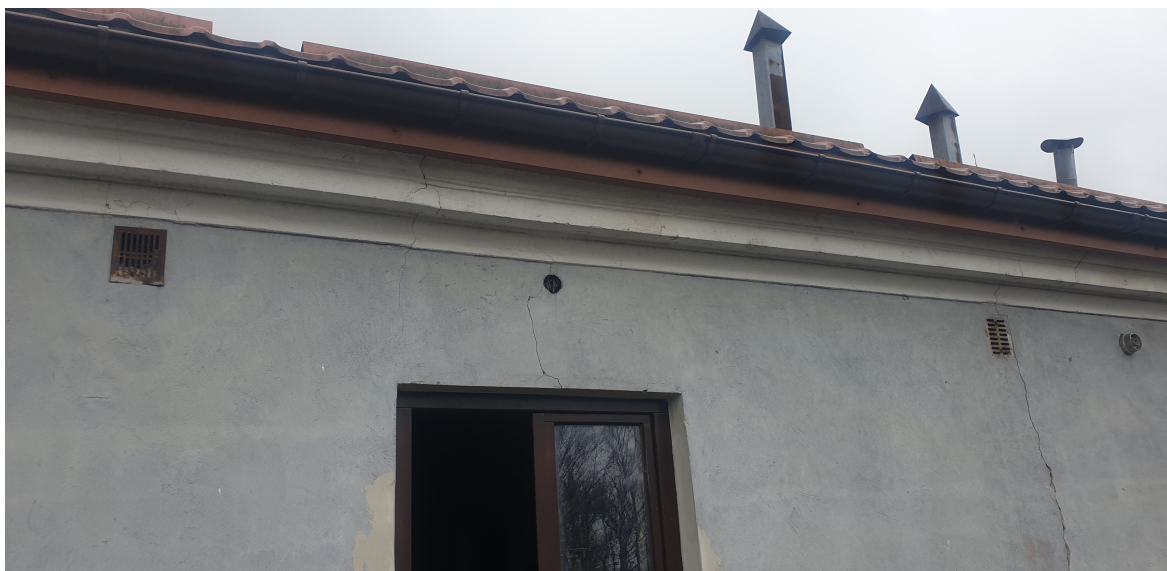
Zdjęcie nr 48

Piętro, taras nad częścią dobudowaną; widoczne pionowe pęknięcia ściany oraz zawilgocenia

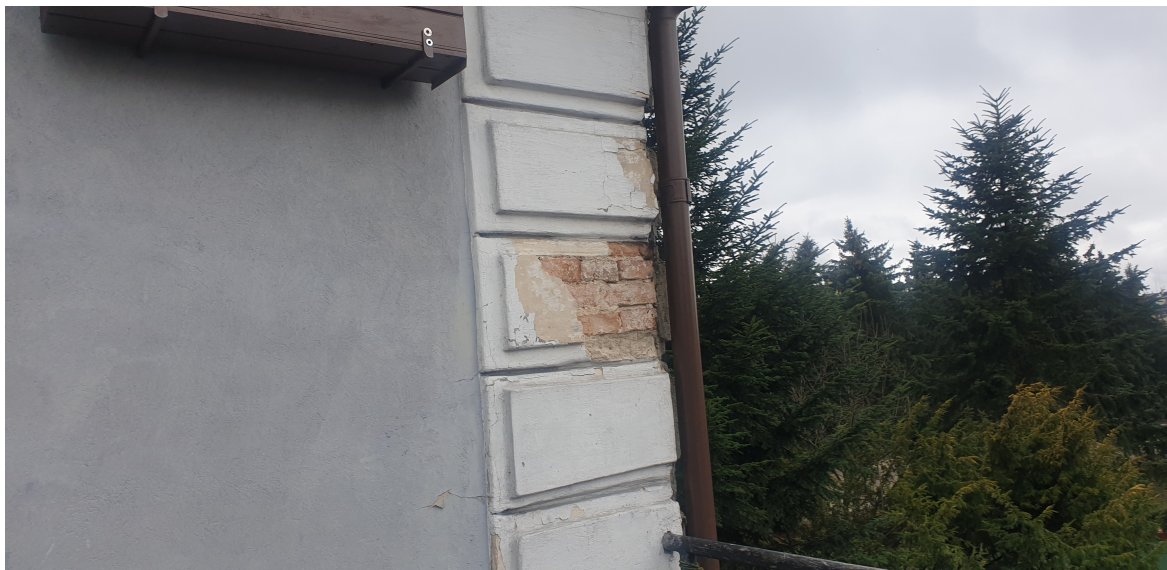
Zdjęcie nr 49

Piętro, taras nad częścią dobudowaną; widoczna destrukcja boni

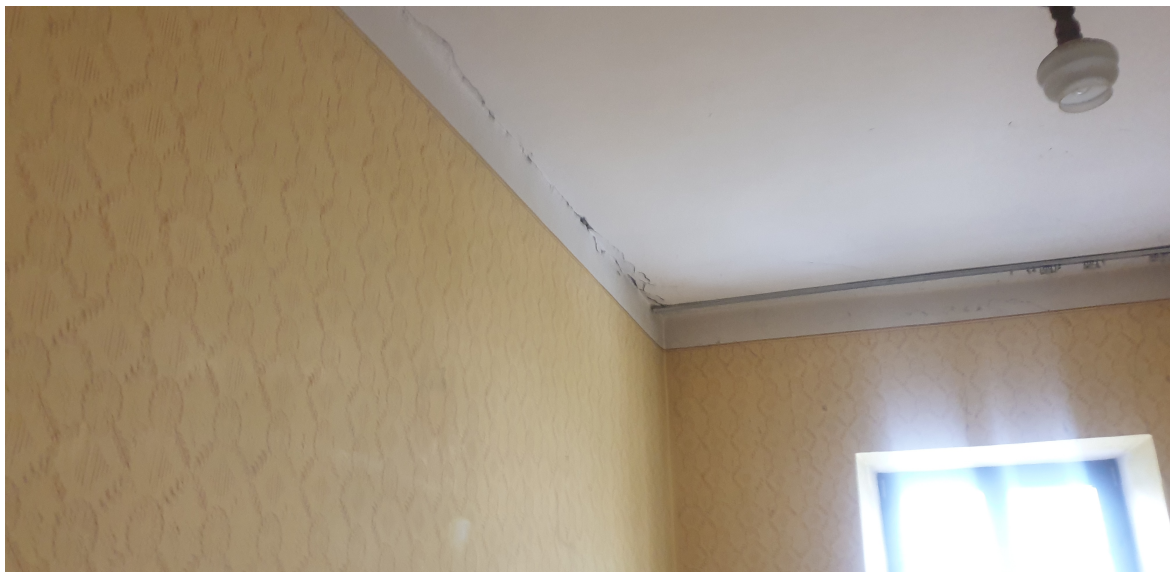
Zdjęcie nr 51

- stan techniczny stropów nad piwnicą oraz parterem określa się jako dobry
- strop na piętrze jest w złym stanie technicznym, w wielu miejscach nastąpiło odspojenie stropu od ścian wewnętrznych oraz miejscowa destrukcja; zdjęcia nr 51, 55, 59
- strop nad łącznikiem mocno zawilgocony; zdjęcie nr 60

Piętro; widok na pęknięcie między ścianą a sufitem – odspajanie się stropu

- 1) Ze względu na zły stan techniczny więźby dachowej i stropu nad piętrem budynku głównego zaleca się demontaż oraz wymianę stropu z więźbą dachową**
- 2) Ze względu na odspajanie się stropu piętra od ścian zewnętrznych, co świadczy o braku wieńca obwodowego zaleca się, przy wymianie stropu, umieszczenie nowego wieńca**
- 3) Budynek wykazuje duże zawilgocenia ścian zewnętrznych oraz fundamentowych, zaleca się osuszyć mury, odgrzybić oraz wykonać nową izolację pionową oraz poziomą

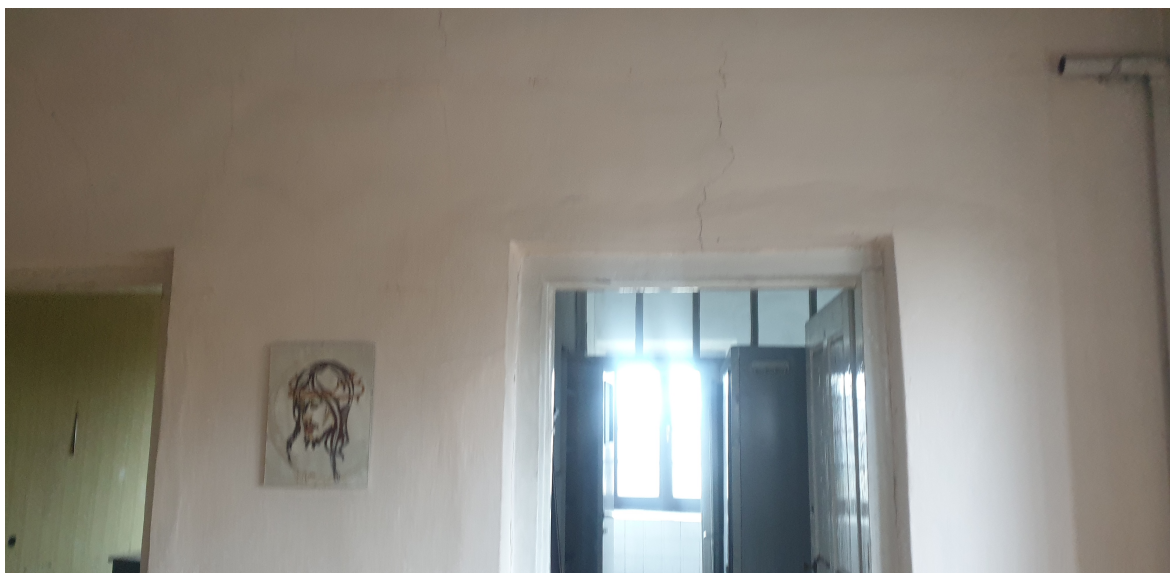
Zdjęcie nr 52

Piętro; widoczne pionowe pęknięcia ściany od otworu drzwiowego do sufitu

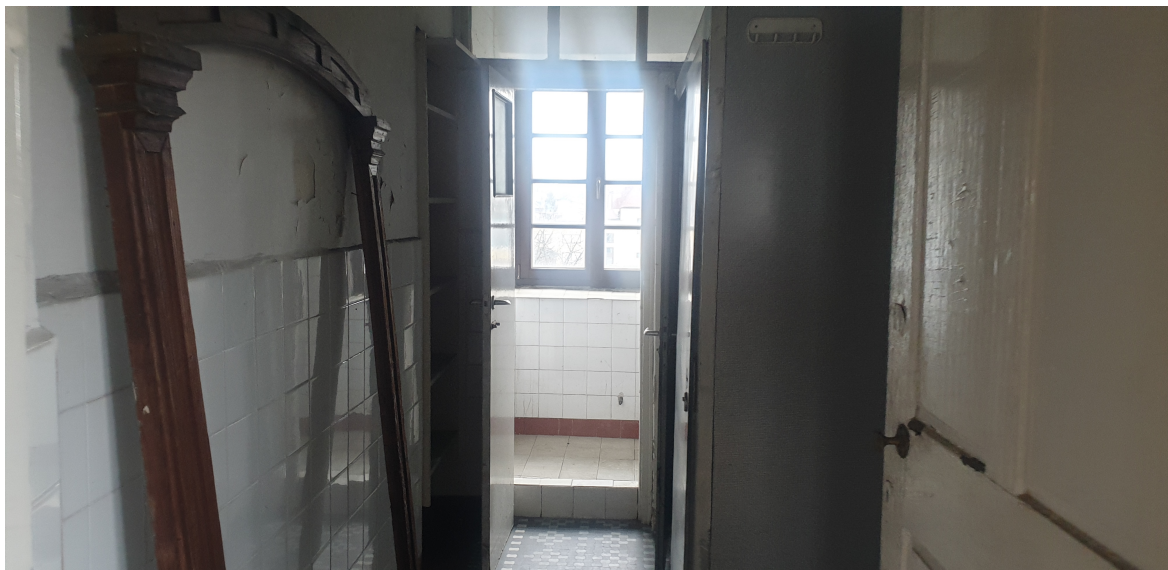
Zdjęcie nr 53

Piętro; widok na stan pomieszczenia łazienki, widoczne odspajanie warstwy malarskiej

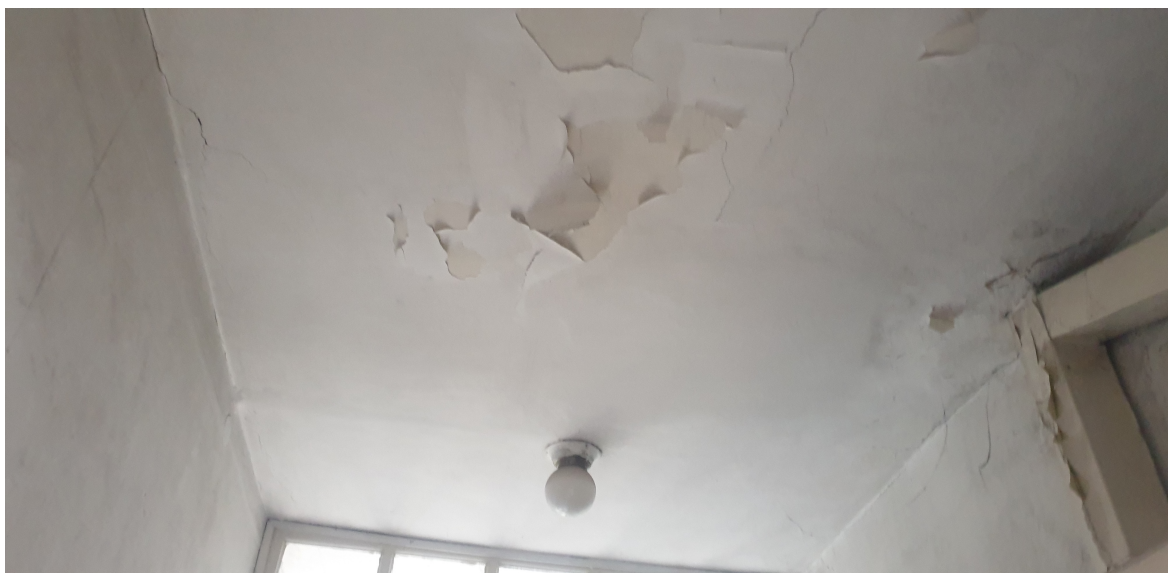
Zdjęcie nr 54

Piętro; widok na stan pomieszczenia łazienki, widoczne odspajanie warstwy malarskiej

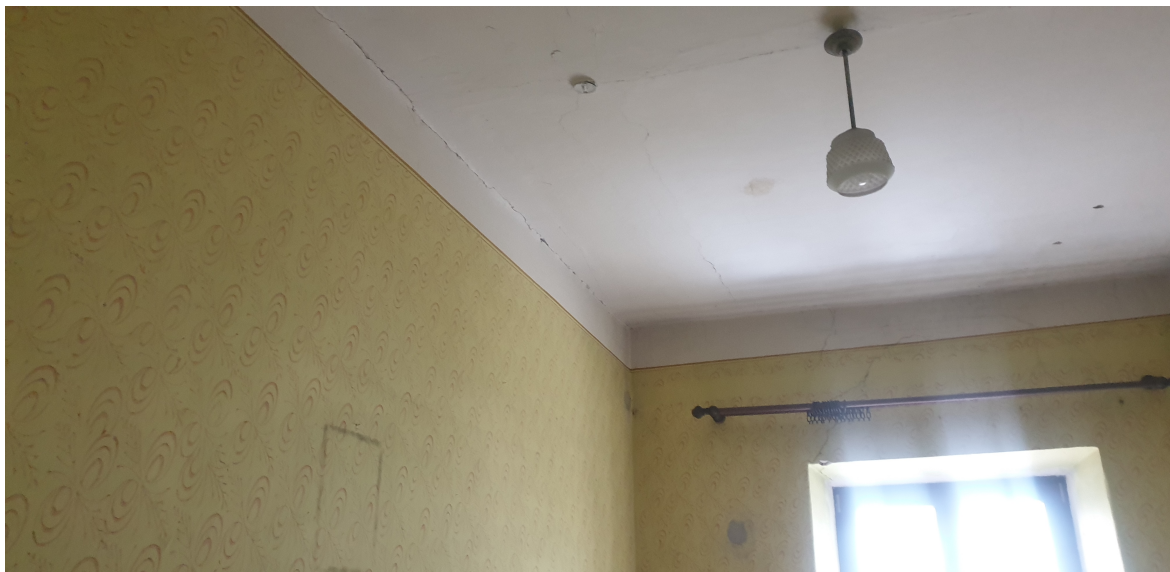
Zdjęcie nr 55

Piętro; widok na pęknięcie między ścianą a sufitem – odspajanie się stropu

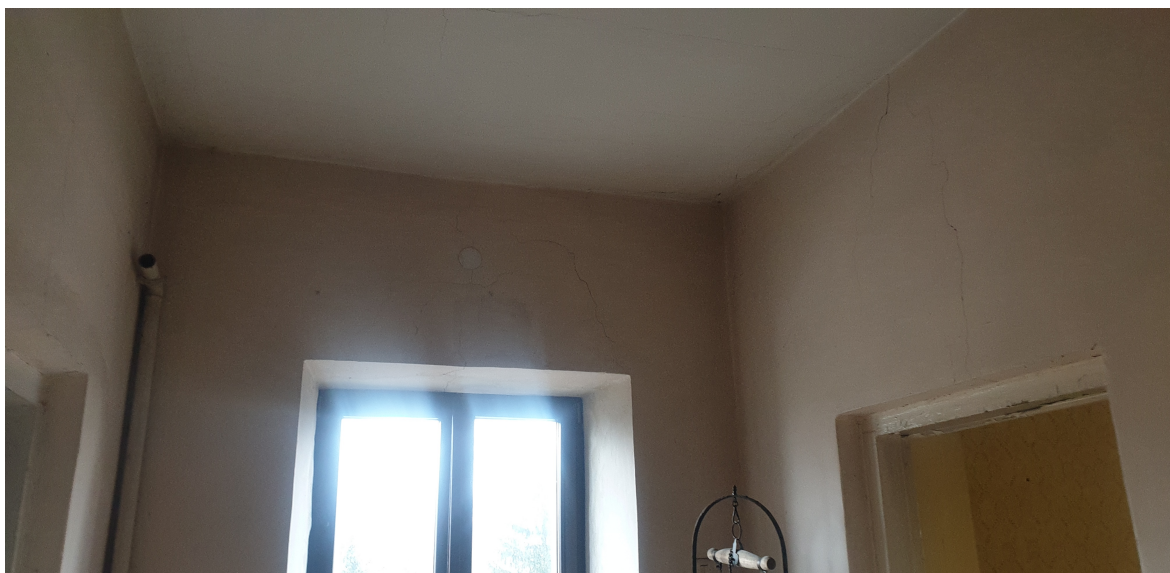
Zdjęcie nr 56

Piętro; widok na pionowe pęknięcia ścian

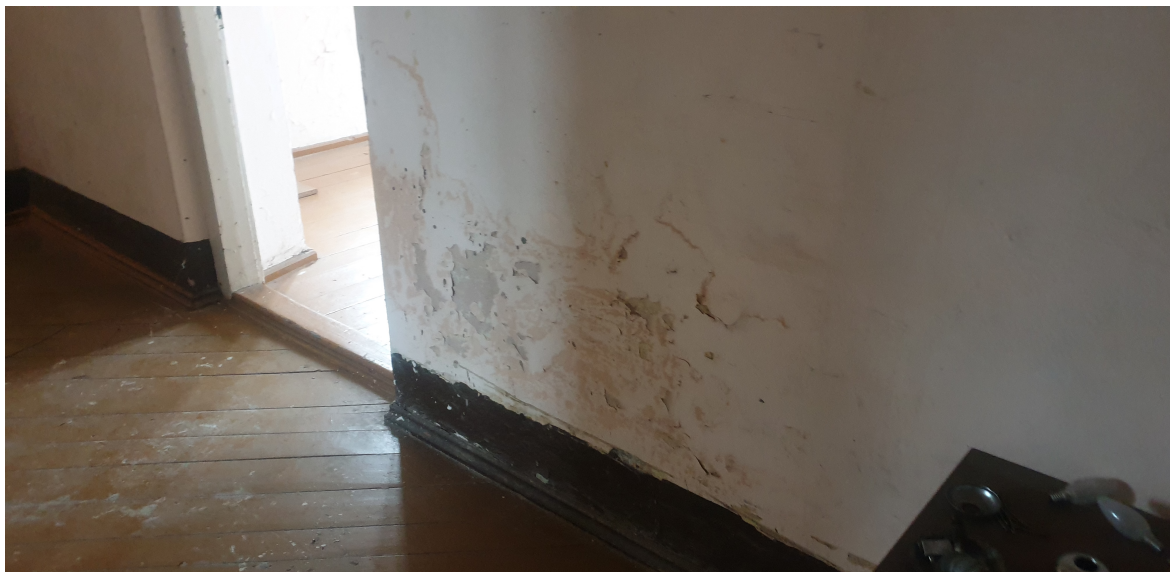
Zdjęcie nr 57

Piętro; widok zawilgocenie ściany i odpajanie warstwy malarskiej

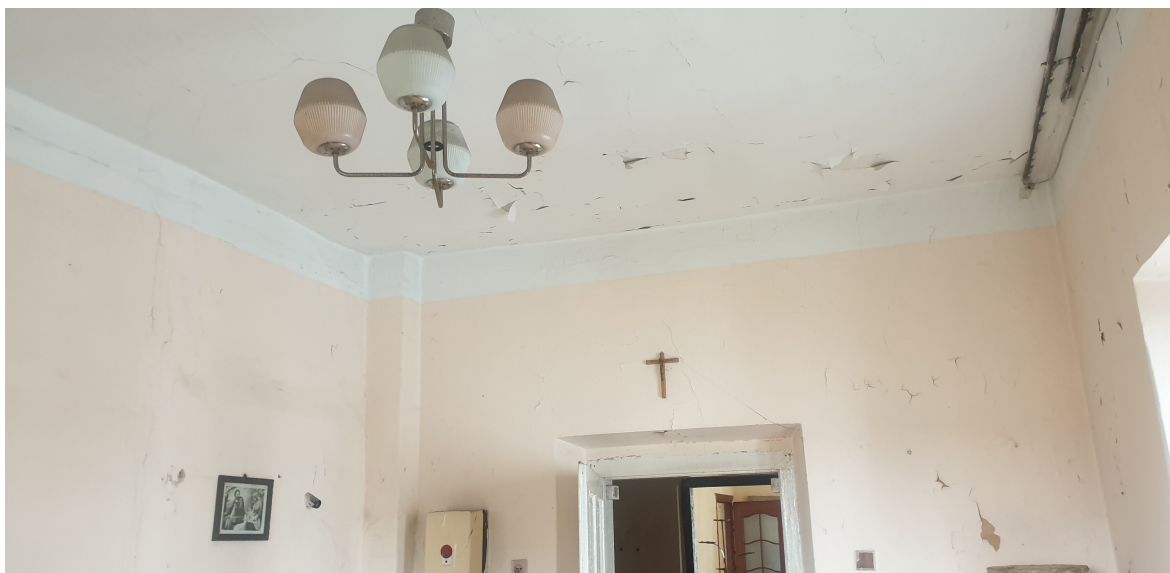
Zdjęcie nr 58

Piętro; widok na odpajanie się warstwy malarskiej

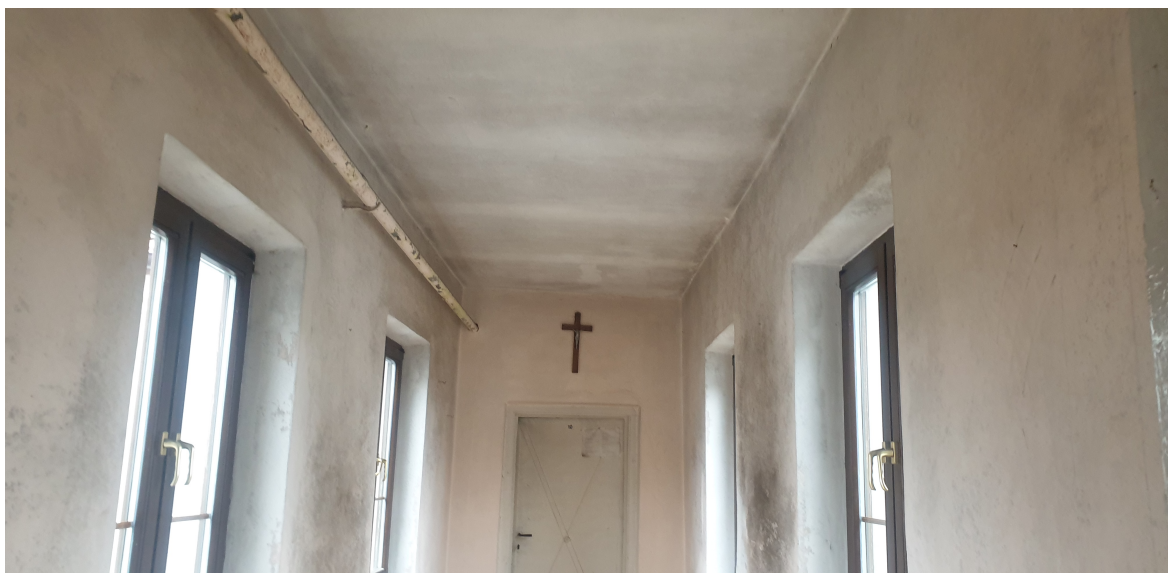
Zdjęcie nr 60

Łącznik; widok na destrukcję biologiczną ścian i sufitu (grzyb)

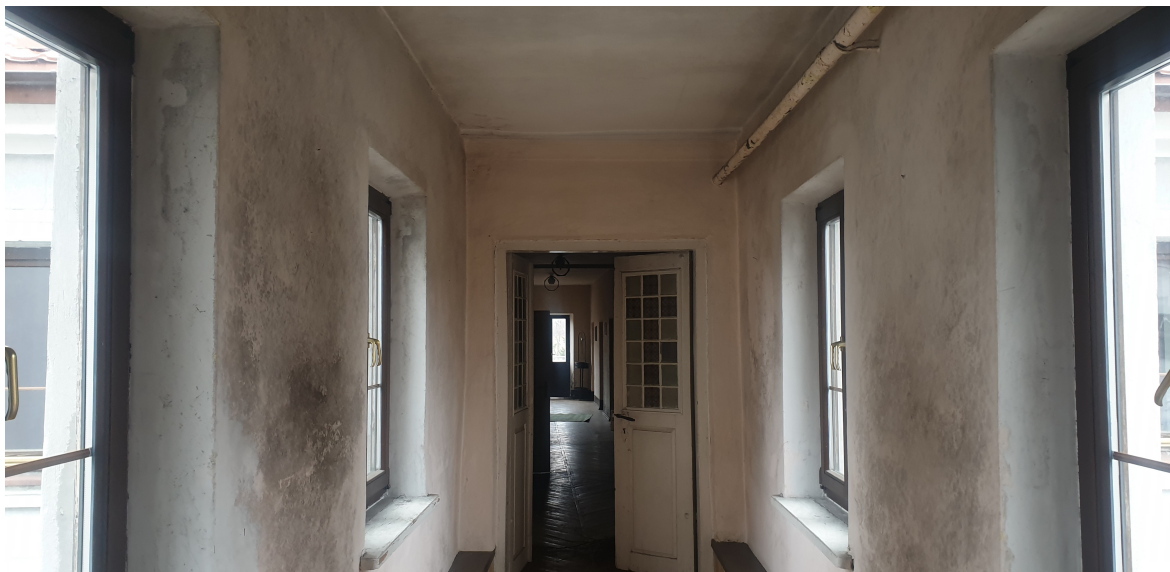
Zdjęcie nr 61

Łącznik; widok na destrukcję biologiczną ścian i sufitu (grzyb)

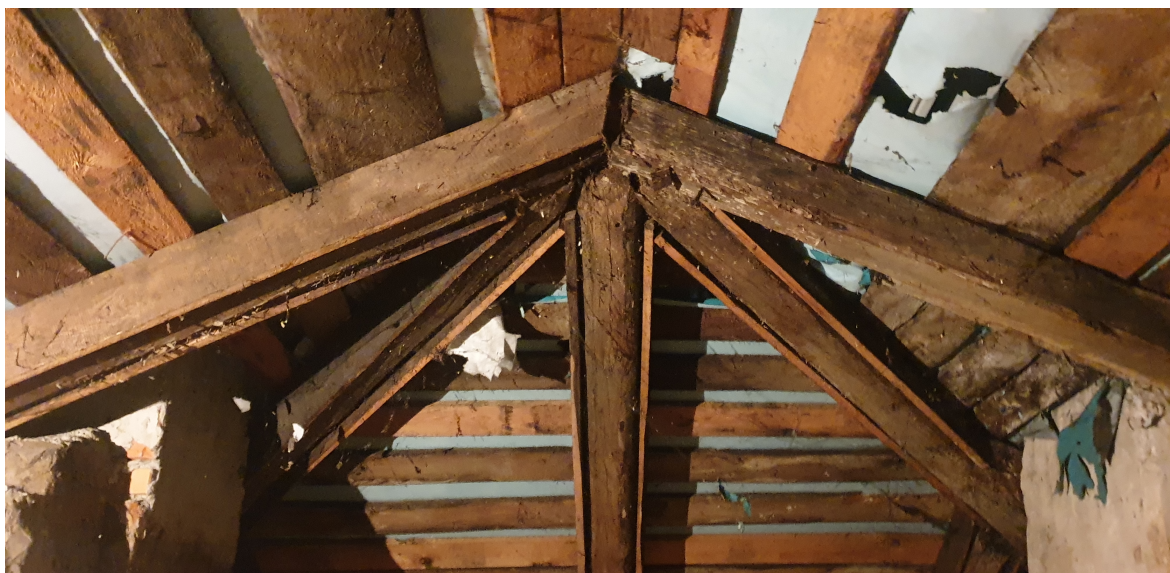
Zdjęcie nr 62

- stan zachowania istniejącej konstrukcji dachu określa się jako bardzo zły, widoczna korozja biologiczna krokwi, belek oraz deskowania; zdjęcia nr 62-66

Poddasze; widok na uszkodzone części więźby drewnianej

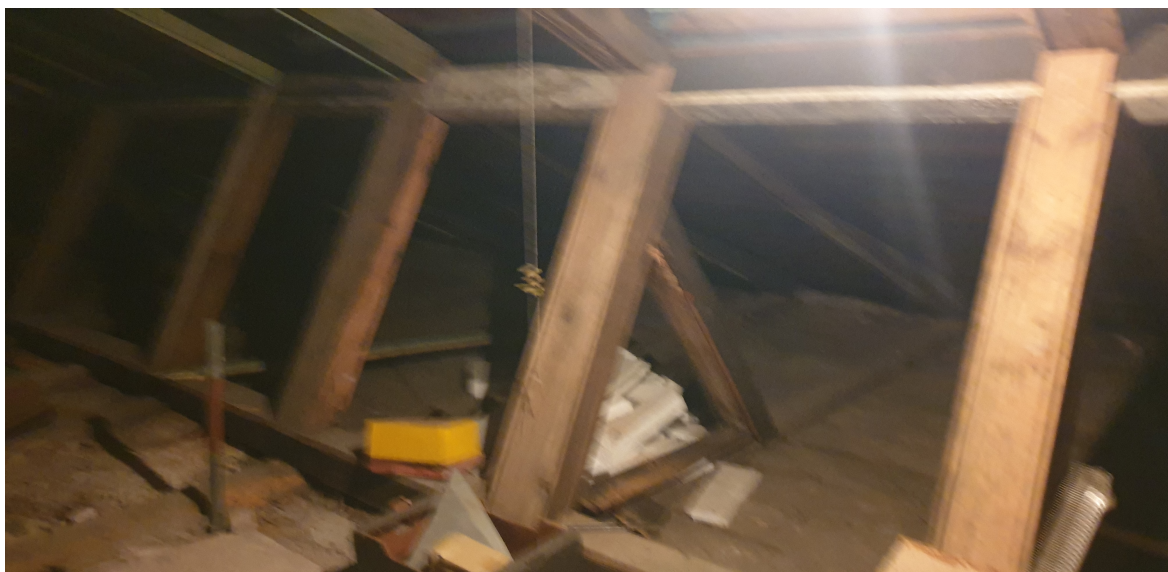
Zdjęcie nr 63

Poddasze; stan więźby drewnianej

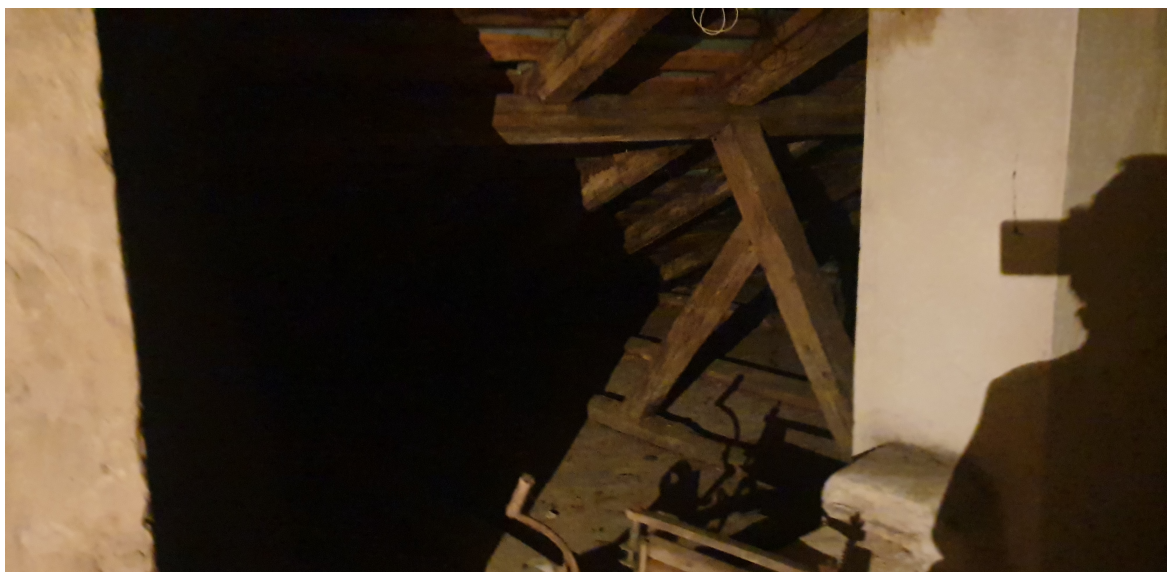
Zdjęcie nr 65

Poddasze; widok na uszkodzone części więźby drewnianej

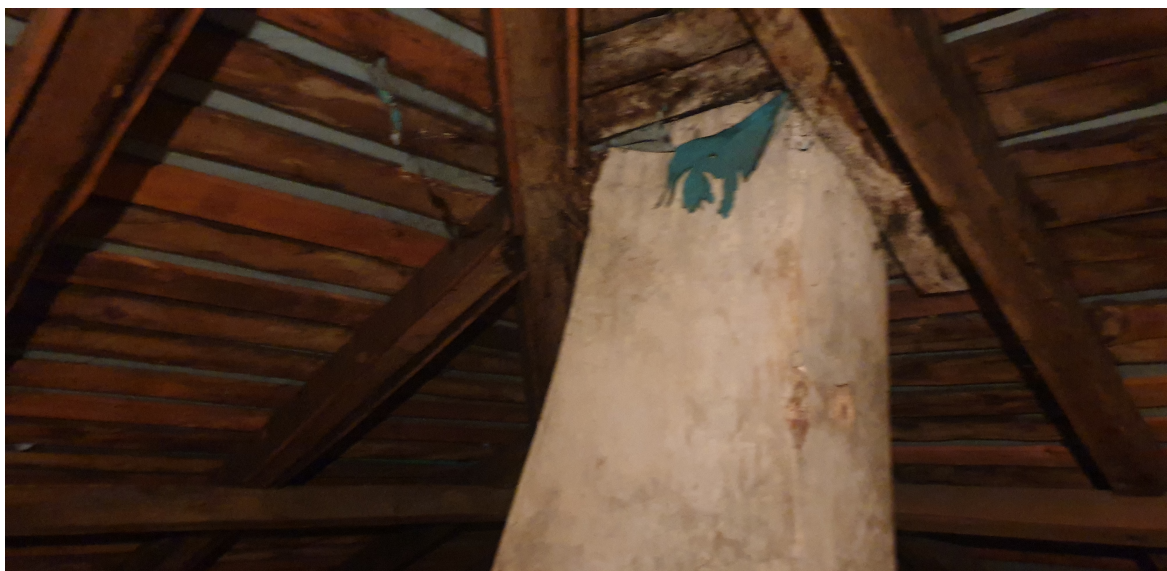
Zdjęcie nr 66

Poddasze; łączenie więźby i komina, widoczna destrukcja biologiczna deskowania
