EKSPERTYZA TECHNICZNA

- OBIEKT:** Budynek klasztoru
ul. Ks. I. J. Skorupki 3, 96-200 Rawa Mazowiecka
działki nr 69/1, 69/2, obręb 0004
- INWESTOR:** Dom Zakonny Zg. Męki Jezusa
Chrystusa oo. Pasjonistów
96-200 Rawa Mazowiecka, ul. Skorupki 3
- OPRACOWAŁ:** mgr inż. Tomasz Jędraszek
upr. bud. nr LOD/1604/POOK/11
- SPRAWDZIŁ:** mgr inż. Andrzej Rog
upr. bud. nr LOD/1281/PWOK/10

Marzec 2023

ZAŁĄCZNIKI FOTOGRAFICZNE DO EKSPERTYZY TECHNICZNEJ BUDYNKU KLASZTORU

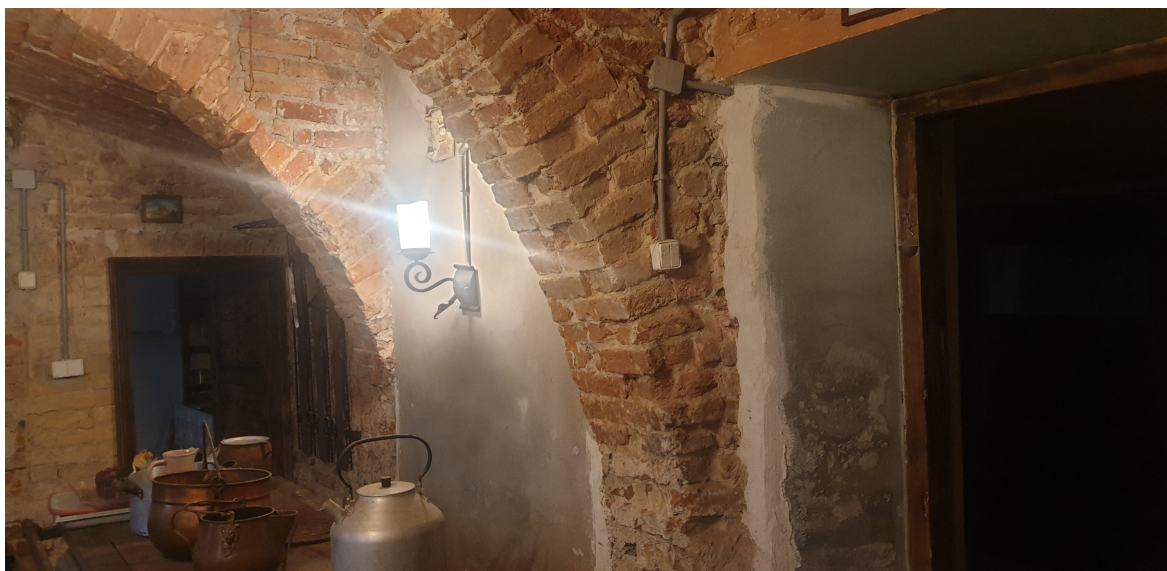
Zdjęcie nr 21

- ławy fundamentowe murowane z cegły ceramicznej pełnej, posadowione poniżej strefy przemarzania gruntu. Ze względu na brak zarysowań konstrukcyjnych odstąpiono od wykonania odkrywek.
- ściany fundamentowe murowane z cegły pełnej nie wykazują większych uszkodzeń konstrukcyjnych. Ściany wykazują dużą wilgotność i wymagają wysuszenia. Część ścian fundamentowych otynkowano, tynk w większości pokryty grzybem. Ich stan techniczny określa się w większości jako dobry. Ściany fundamentowe oceniono na podstawie oględzin ścian piwnic występujących w budynku; zdjęcia nr 19-33

Piwnica; stan ściany fundamentowej

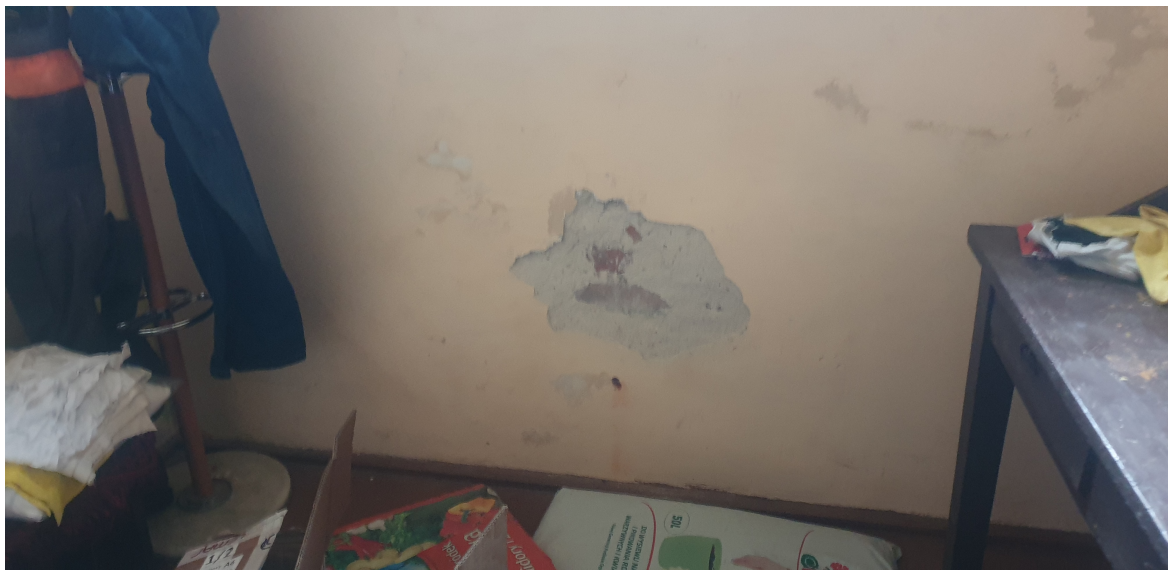
Zdjęcie nr 32

- tynki zewnętrzne ścian są w złym stanie technicznym, na całości elewacji widoczne liczne zawilgocenia i porażenia glonami; zdjęcia nr 1-17
- w pomieszczeniach piwnicy można zauważyć odspajanie tynków oraz destrukcję biologiczną (grzyb); zdjęcia nr 19, 24-27, 30-33
- w pomieszczeniach parteru i piętra tynki są w dobrym stanie technicznym, widoczne odspojenia warstwy malarskiej; zdjęcia nr 37, 53, 54, 57, 58

Piwnica; przy podłodze widoczna destrukcja ścian, wykruszanie cegieł

- 1) Ze względu na zły stan techniczny więźby dachowej i stropu nad piętrem budynku głównego zaleca się demontaż oraz wymianę stropu z więźbą dachową**
- 2) Ze względu na odspajanie się stropu piętra od ścian zewnętrznych, co świadczy o braku wieńca obwodowego zaleca się, przy wymianie stropu, umieszczenie nowego wieńca**
- 3) Budynek wykazuje duże zawilgocenia ścian zewnętrznych oraz fundamentowych, zaleca się osuszyć mury, odgrzybić oraz wykonać nową izolację pionową oraz poziomą

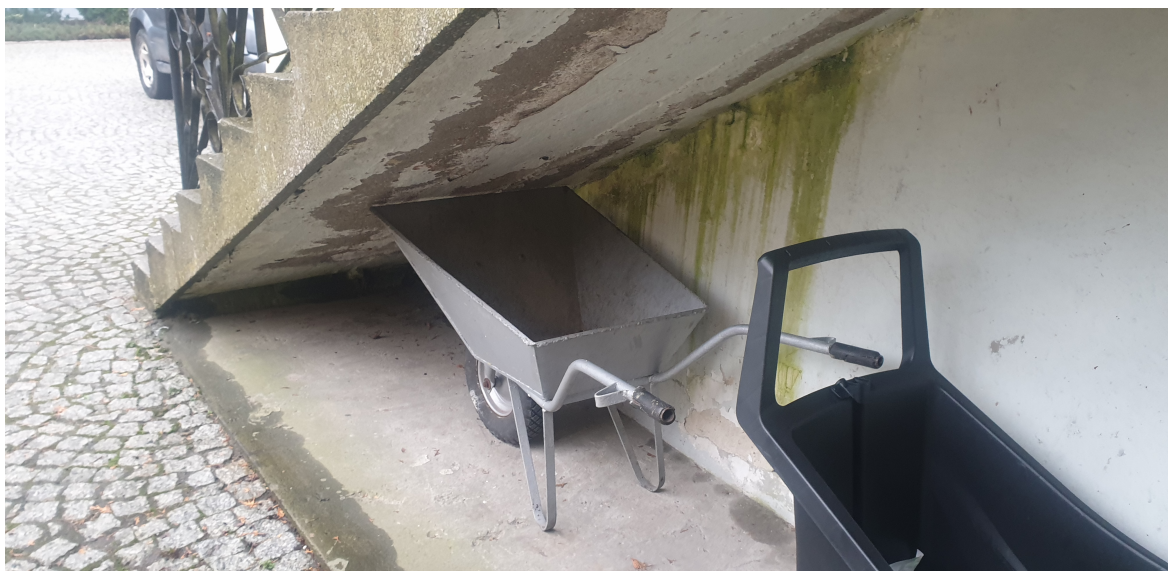
Zdjęcie nr 33

Piwnica; widoczne odspojenie warstwy malarskiej oraz wykruszanie tynku

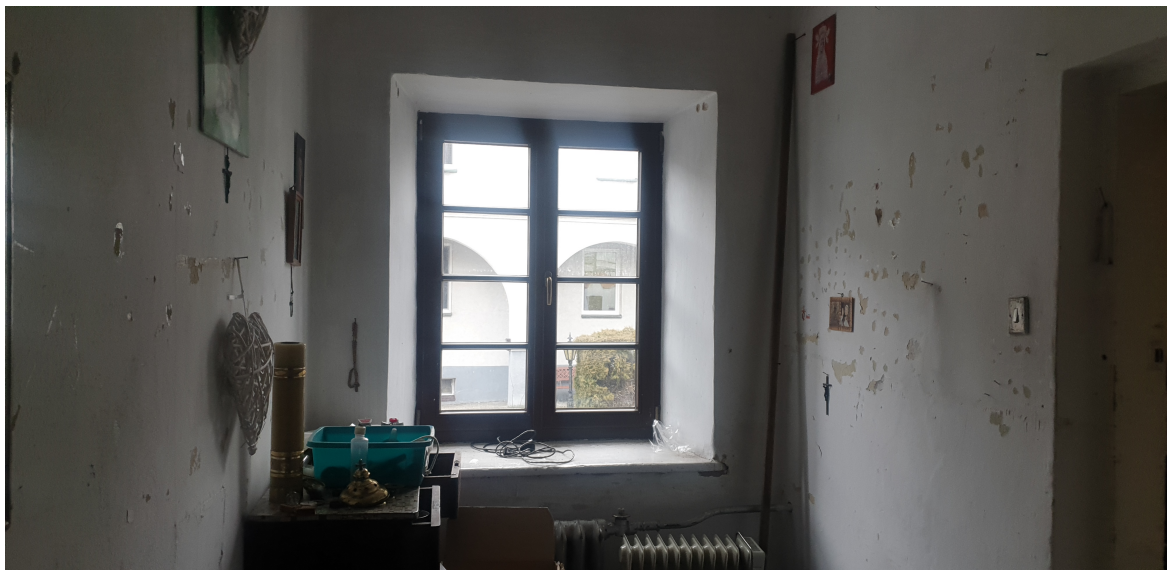
Zdjęcie nr 36

Parter; stan jednego z pomieszczeń parteru

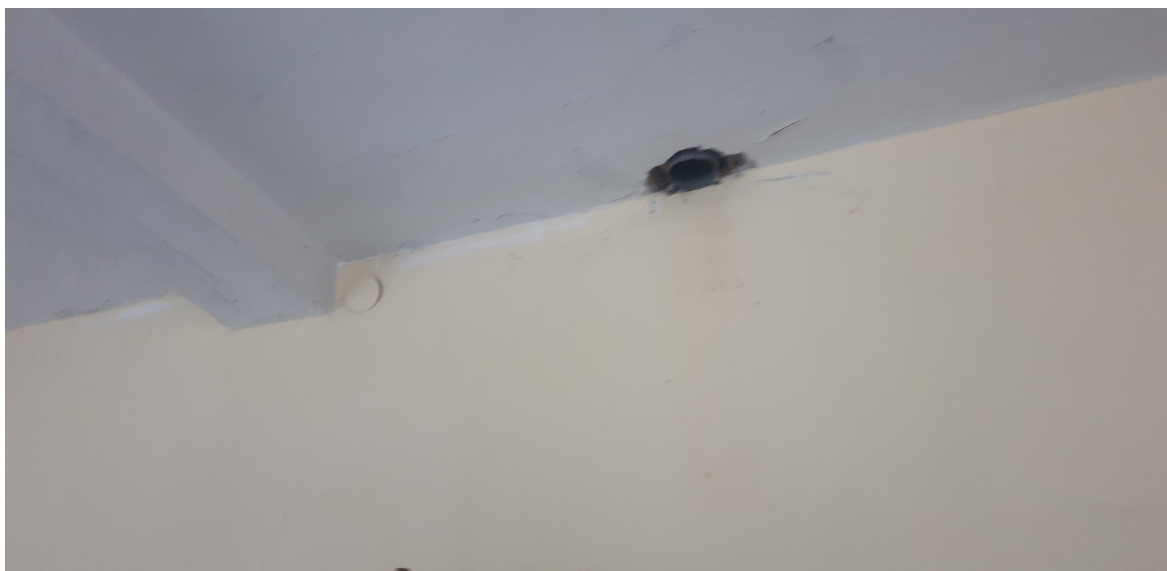
Zdjęcie nr 37

Parter; widoczne odspajanie warstwy malarskiej

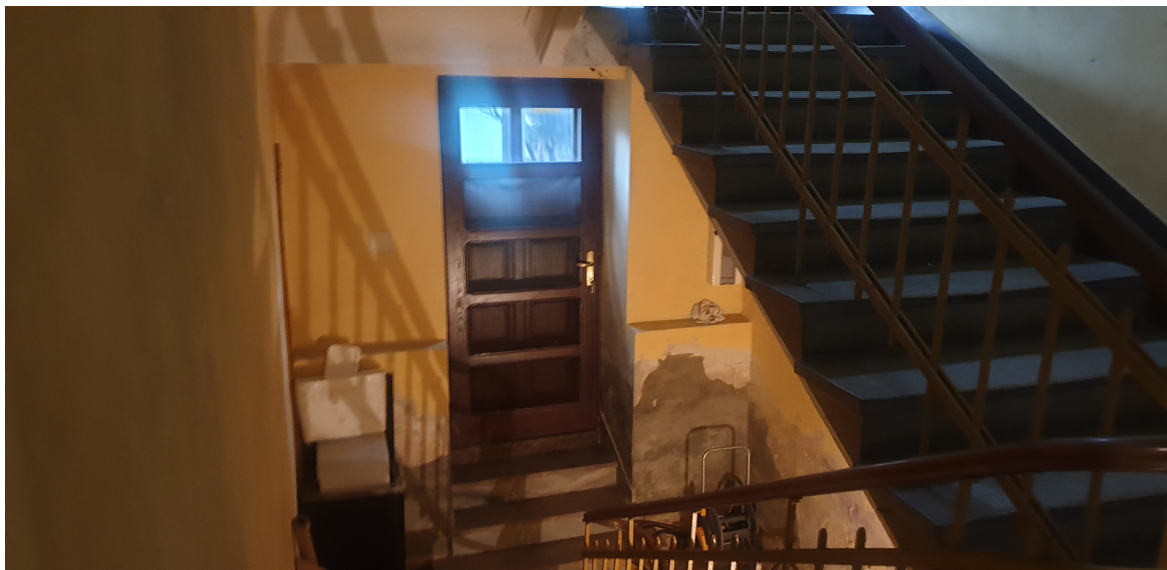
Zdjęcie nr 40

Parter; pod oknem prawdopodobnie wtórnie tynkowano i malowano ścianę

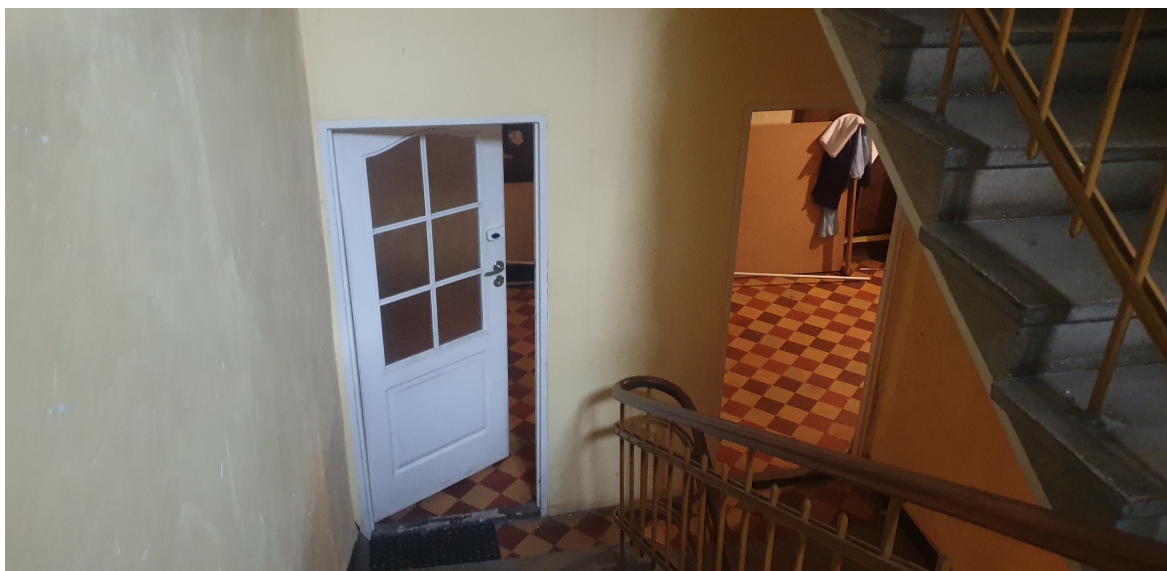
Zdjęcie nr 43

Klatka schodowa; widoczne odspajanie spocznika od stropu

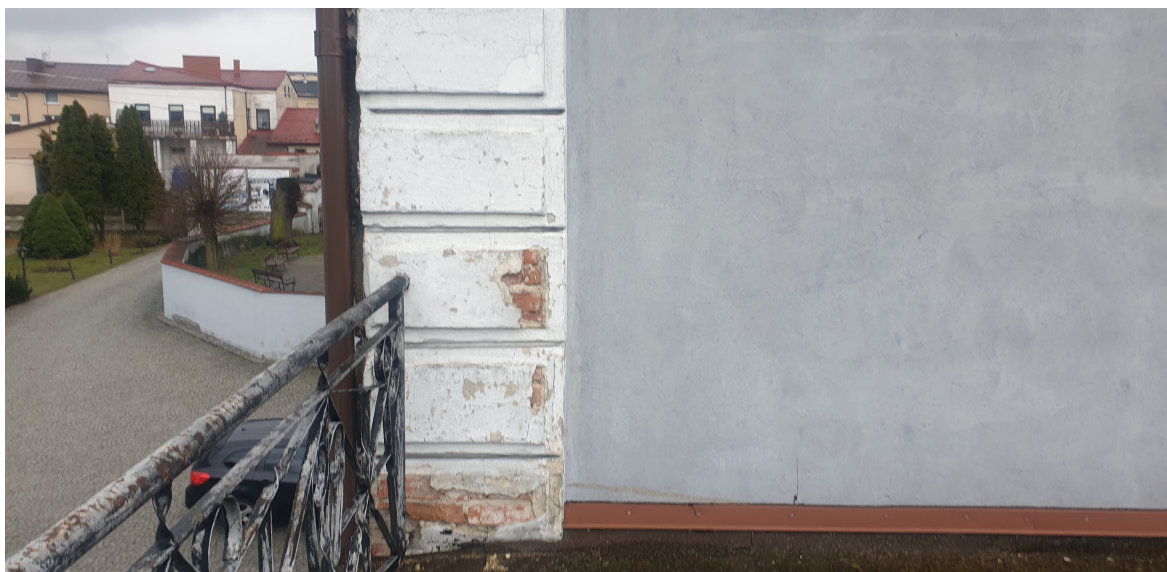
Zdjęcie nr 46

- stan techniczny stropodachu nad częścią dobudowaną określa się jako średni, strop wykazuje oznaki złego uformowania spadku, ze względu na stojącą wodę po deszczu na tarasie, ponadto na całej długości przy ścianie budynku wyrasta roślinność; zdjęcie nr 46

Piętro, taras nad częścią dobudowaną; widoczna roślinność rosnąca na tarasie oraz kałuże wody pod deszczu – niewłaściwe ukształtowanie warstwy spadkowej

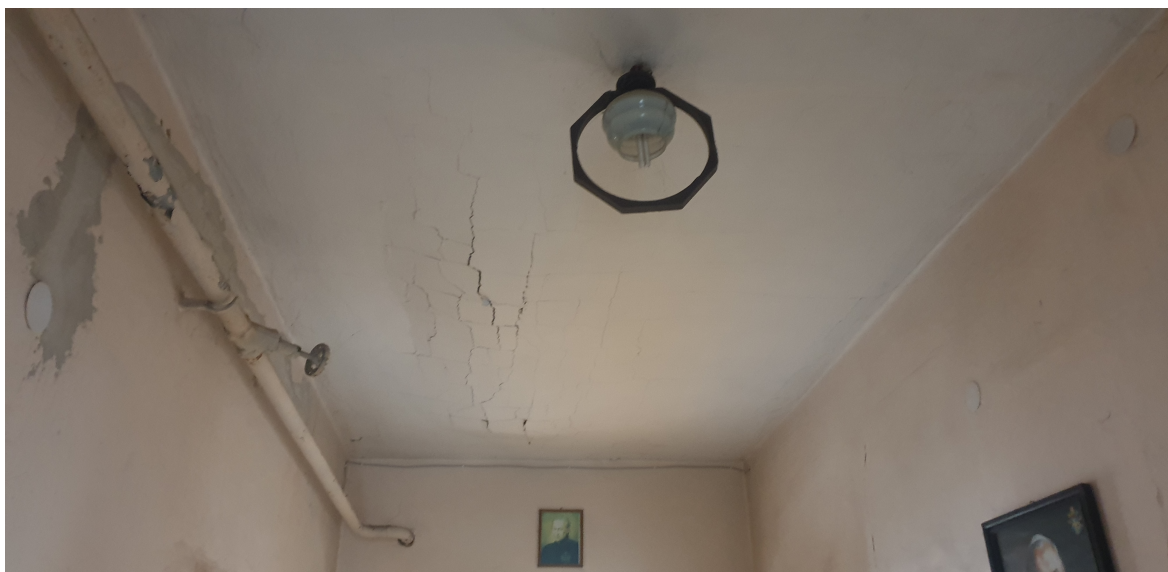
Zdjęcie nr 58

Piętro; widok na odpajanie się warstwy malarskiej

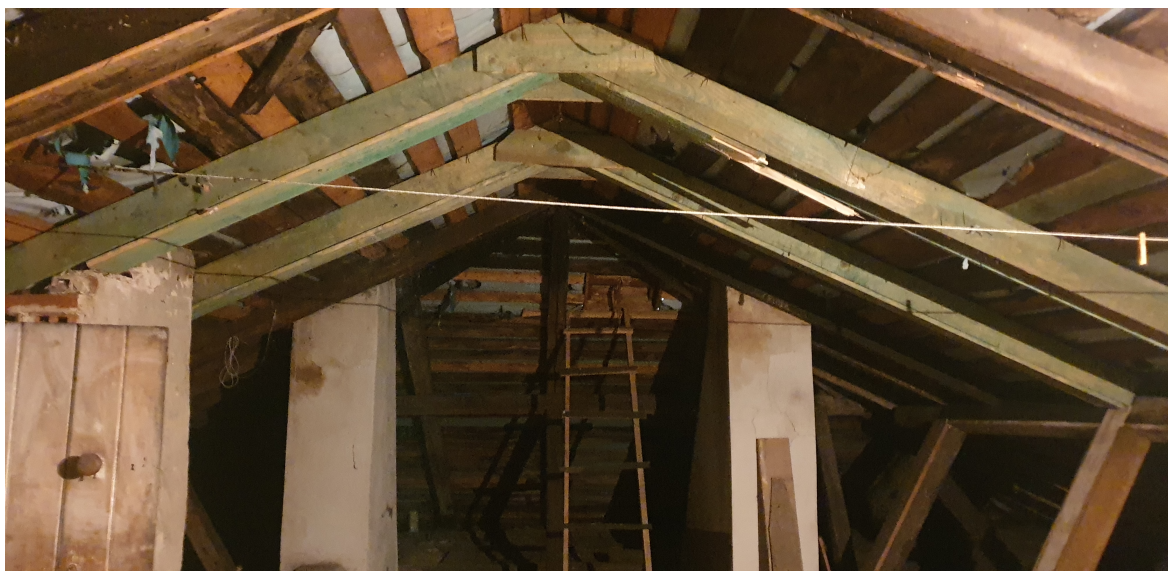
Zdjęcie nr 63

- stan zachowania istniejącej konstrukcji dachu określa się jako bardzo zły, widoczna korozja biologiczna krokwi, belek oraz deskowania; zdjęcia nr 62-66

Poddasze; stan więźby drewnianej
